## VW Golf Plus - fejl i DSG-gearskiftet

| Model | Golf Plus alle modeller med DSG-gear |
| Symptom | Fejl i DSG-gearskiftet |

### Ukorrekt gearskift på grund af en fejl i ABS/ESP-systemet

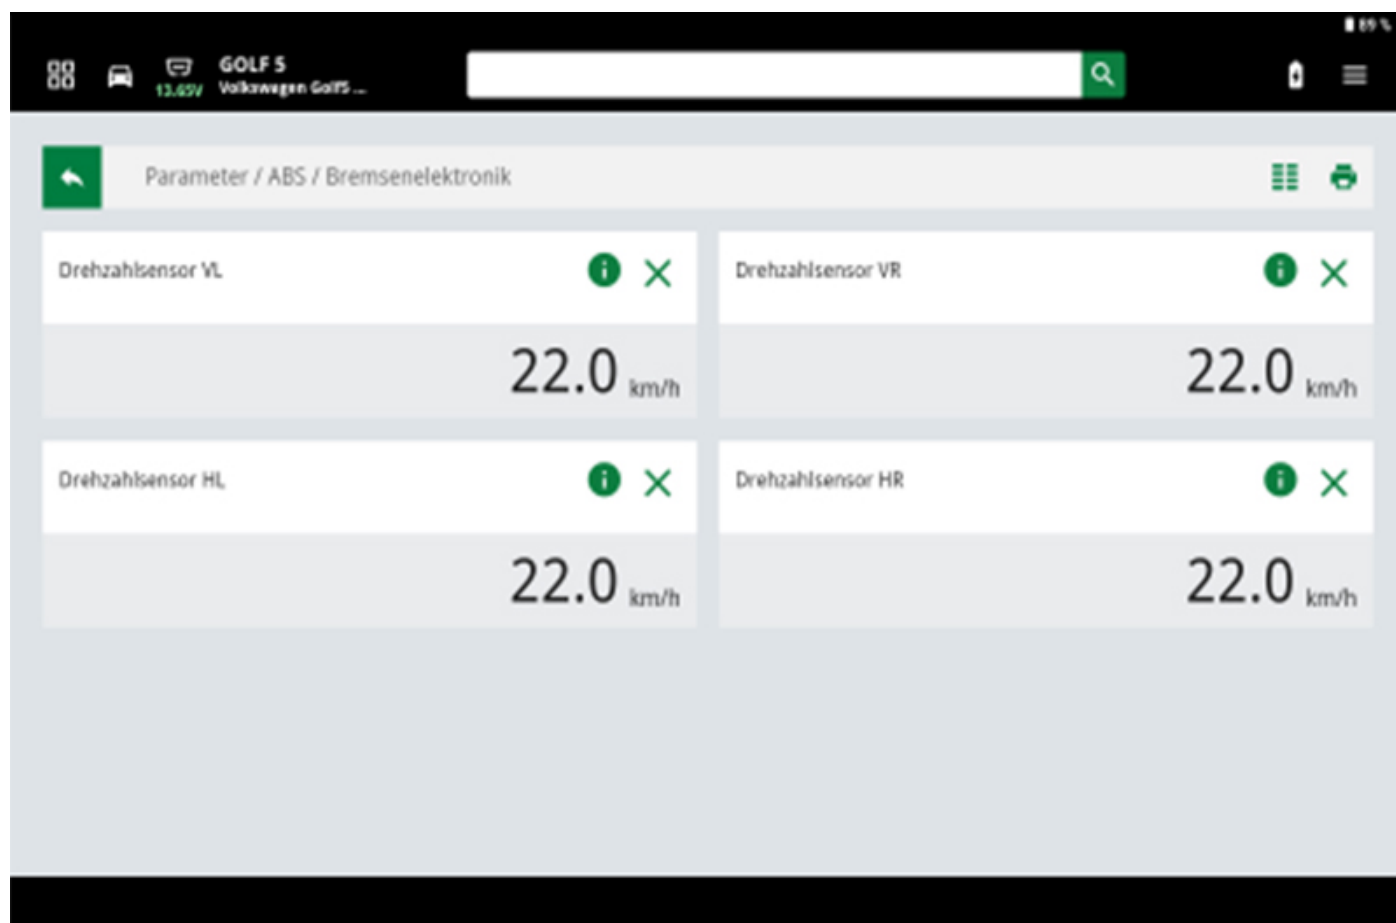
Det berørte hjulleje skal afmonteres i overensstemmelse med producentens anvisninger, og sensorringen skal kontrolleres for skader og korrosion. En stærkt korroderet sensorring kan også forårsage slibemærker på hjulhastighedssensorens sensorhoved. Hvis der er synlige skader under den visuelle kontrol, skal hjulhastighedssensoren også udskiftes.
