## VW Golf VI - Nedsat motoreffekt, motorkontrollampe aktiv

| Datablad | |
|---|---|
| Producent | Volkswagen |
| Model | Golf VI |
| Motor | 1.6 TDI Common Rail |

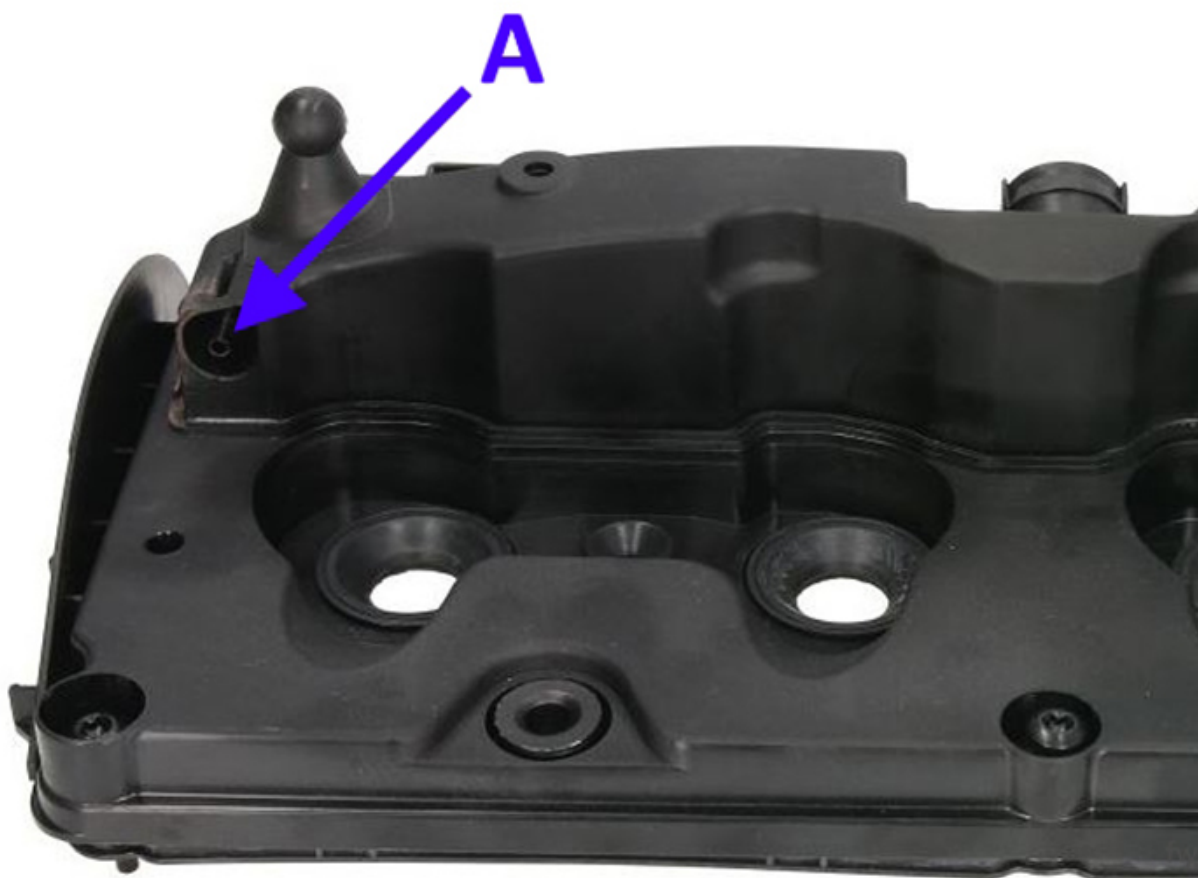
For yderligere test anbefaler vi følgende fremgangsmåde:  
- Sæt slangen på tilslutningen (fig. A) på topstykkets dæksel  
- Skab et undertryk med en håndvakuumpumpe

Hvis der ikke opbygges noget undertryk eller det genererede undertryk ikke opretholdes, tyder det på en defekt i ventilen. I så fald skal topstykkets dæksel udskiftes. Overhold i den forbindelse altid fabrikantens vedligeholdelses- og reparationsanvisninger!
