VW New Beetle - Startvanskeligheder | HELLA

New Beetle

All models

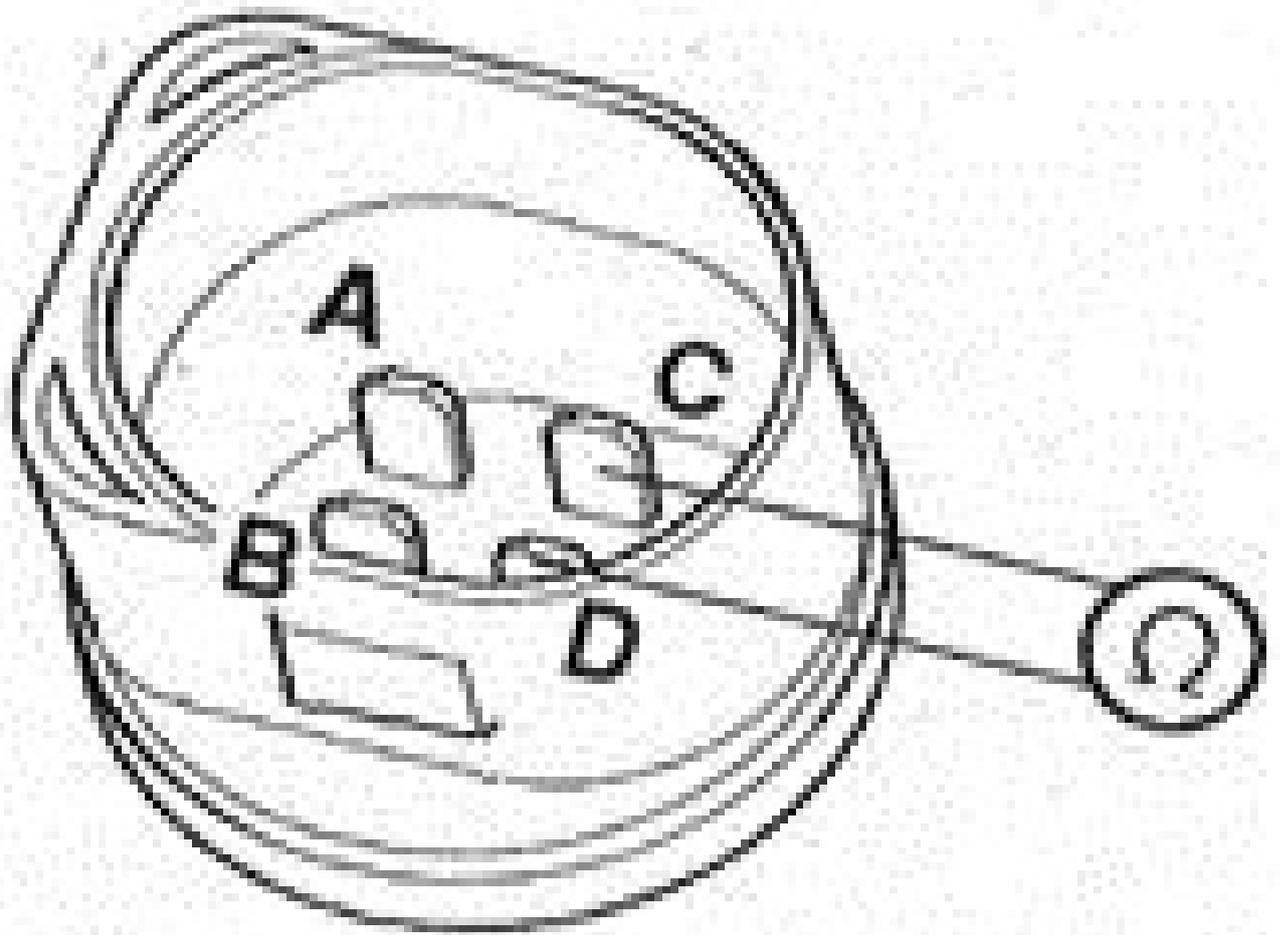
Poor engine starting performance, excessive engine knocking at idle, engine runs in emergency mode.

If the above problem is raised, it could have several causes. Implausible values may cause the symptoms described. In addition, the following error codes may be stored in the engine control unit:

- P1556 – Turbocharging pressure, control limit is not reached.

- Disconnect wire harness multi-plug from the engine control unit and the coolant temperature sensor and perform a continuity test.

- Check contacts on both sides for corrosion and mechanical damage, repair if necessary.

- Check the ground connections.
