## VW Polo 9N - Baklys defekte

| Datablad | |
|---|---|
| Symptom | Baklys uden funktion |

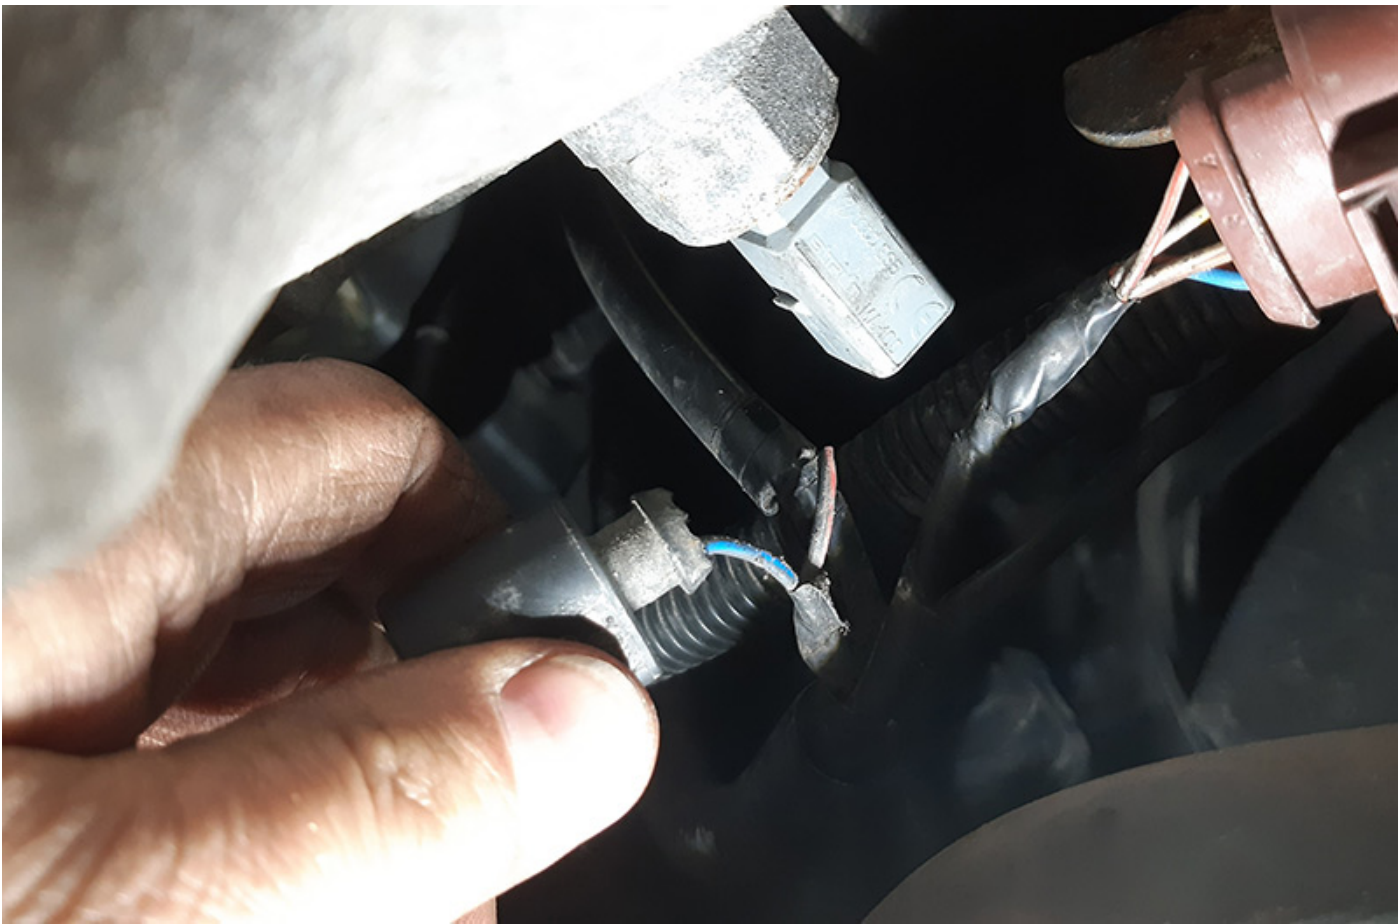
I dette tilfælde blev fremgangsmåden fulgt præcist i denne rækkefølge. Pæren og sikringen var i orden. Men der var ingen spænding (12 V) ved baklyset. Hermed var årsagen formentlig en defekt bakkontakt. Kontakten blev brokoblet, men baklyset virkede stadig ikke. > Herefter blev strømforsyningen til stikkets pins på bakkontakten kontrolleret. I dette tilfælde var der ingen spænding. Ved nærmere kontrol af stikket viste det sig, at det ene af de to kabler kunne trækkes ud af stikhuset. Hermed forårsagede et kabelbrud inde i stikhuset svigt i baklyset. Efter udskiftning af stikket fungerede det igen uden problemer.
