# VW Sharan (7M6 / 7M9) - Motorkontrollampen lyser | HELLA

**VW**

**Sharan (7M6 / 7M9)**

**Motor: AUY 1,9 TDI**

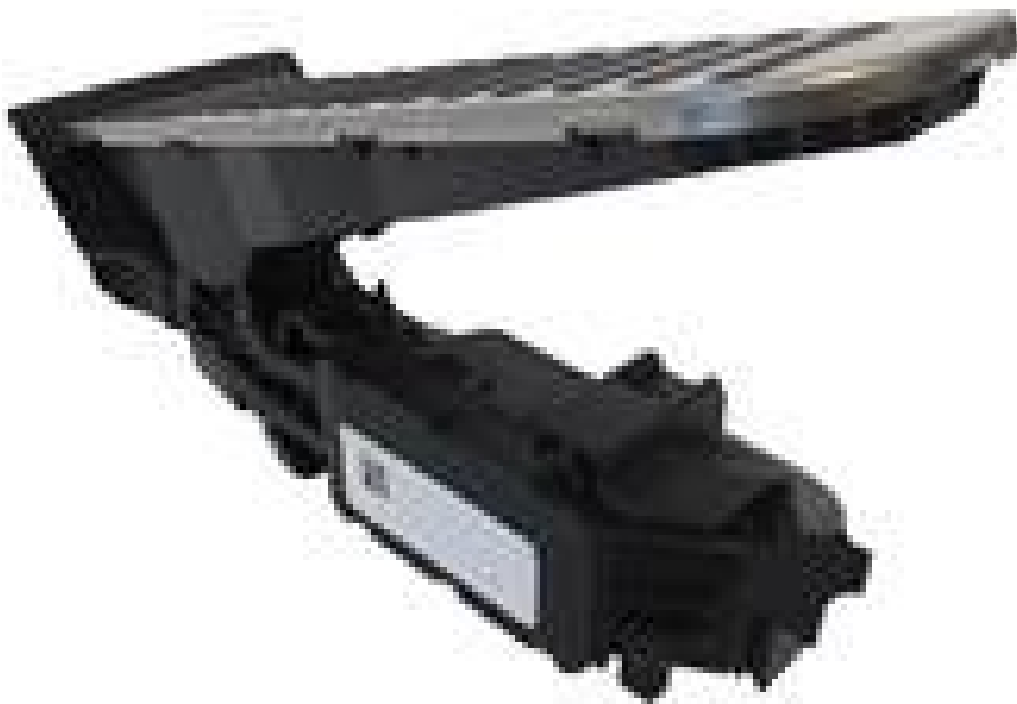
Fig. 1

De nævnte fejlkode gælder alle et problem ved gaspedalsensoren (fig. 1).

- Kontroller gaspedalsensoren for korrekt funktion

(Foretag en sus- hhv. potentiometer-kontrol med et oscilloskop) og udskift om nødvendigt dele.

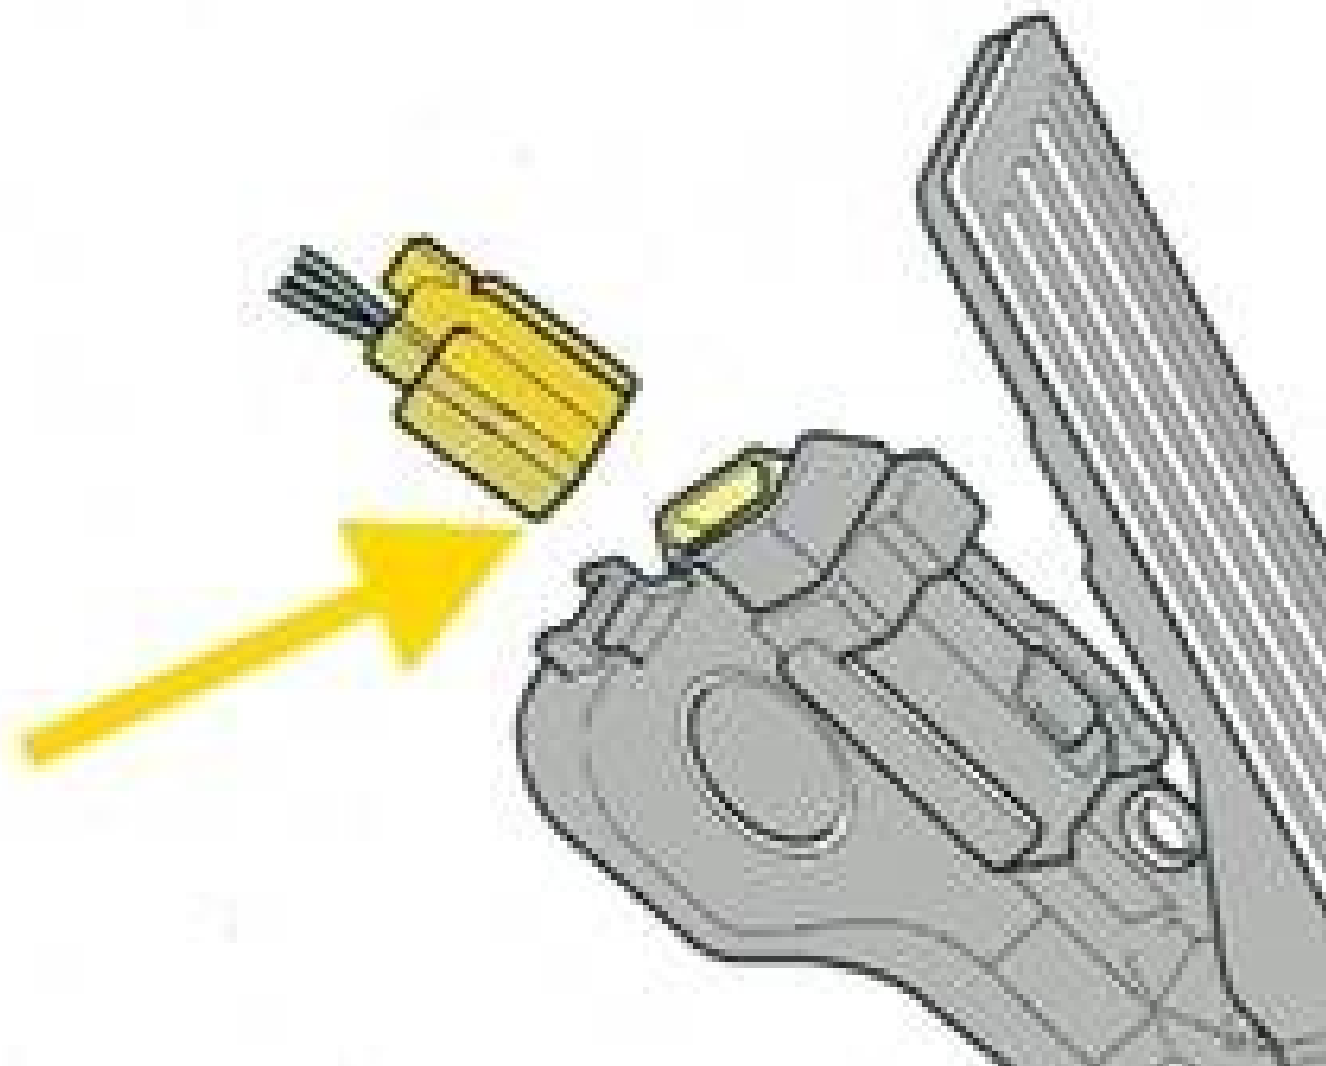
Fig. 2

I dette tilfælde er årsagen til det ovennævnte problem en utilstrækkelig forbindelse i stikket til gaspedalsensoren (fig. 2).

- Kontroller stikforbindelsen for beskadigede og korroderede stikben (fig. 2, fig. 3), og udskift om nødvendigt dele.
