## VW Transporter T6 - tab af kølevæske

| Datablad | |
|---|---|
| Model | Transporter T6 |
| Motor | 2,0 TDI |
| Symptom | Tab af kølevæske |

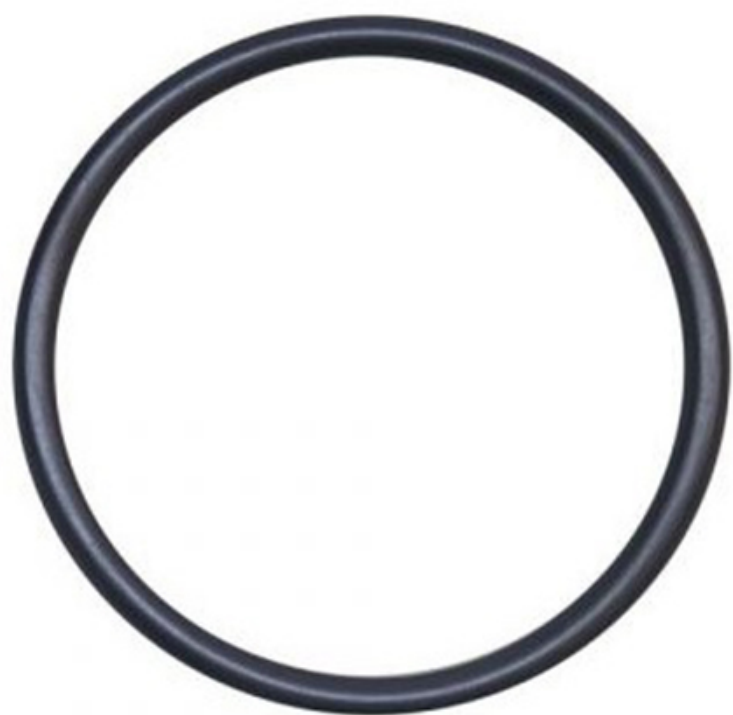
Hvis der konstateres et konstant tab af kølevæske i ovennævnte køretøjer, skal alle kølevæskeslangeforbindelser og kølerne kontrolleres for utætheder. Det anbefales at sætte kølesystemet under tryk med et egnet værktøj i henhold til producentens specifikationer.  
Når du leder efter utætheden, skal du være særlig opmærksom på termostathuset. Her kan der opstå et tab af kølevæske på grund af en defekt O-ring. Når O-ringen udskiftes, skal du sørge for, at kontaktfladerne på termostathuset og motorblokken er tilstrækkeligt rengjorte.  
Kølesystemet skal fyldes eller udluftes iht. fabrikantens anvisninger.

Ved udskiftning af O-ringen (06B1211119B) skal termostaten udskiftes samtidig hermed
