Audi A4 - Comportamiento erróneo u oscilante del ralentí | HELLA

Audi A4

2,0i 16V TSFI Quattro

Código motor: CDNC

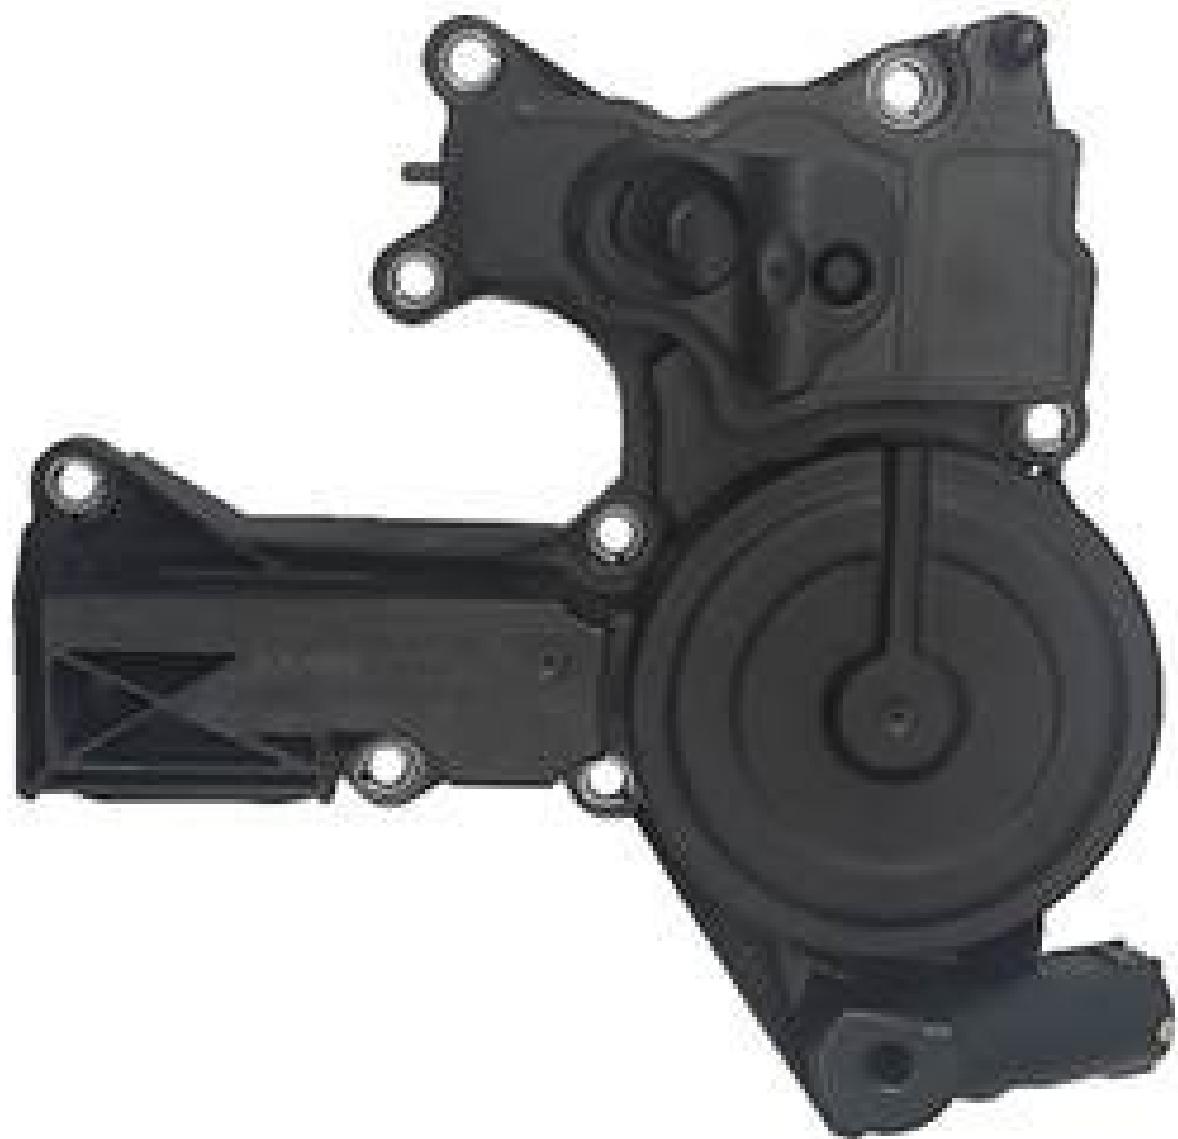
Si se detecta el fallo arriba mencionado en relación con los códigos de avería indicados, puede deberse a un fallo en el separador de aceite (imagen) de la ventilación de la carcasa del cigüeñal en la cubierta de la culata.

En la carcasa del separador de aceite van montadas las válvulas antirretorno y de regulación de la presión que regulan la presión de los gases en el motor dependiendo del nº de revoluciones del motor. Si se detecta aquí alguna anomalía, pueden producirse oscilaciones en el nº de revoluciones y un aumento en el consumo de aceite. En algunos casos, el vehículo puede incluso apagarse justo después de arrancar.

En caso de estar dañado, el separador de aceite debe sustituirse por completo, ya que no puede desmembrarse ni limpiarse.
