# **Audi TT - Vibraciones y ruidos - Potencia insuficiente del aire acondicionado | HELLA**

**Audi**

**TT**

**Año de fabricación: 2004-2005**

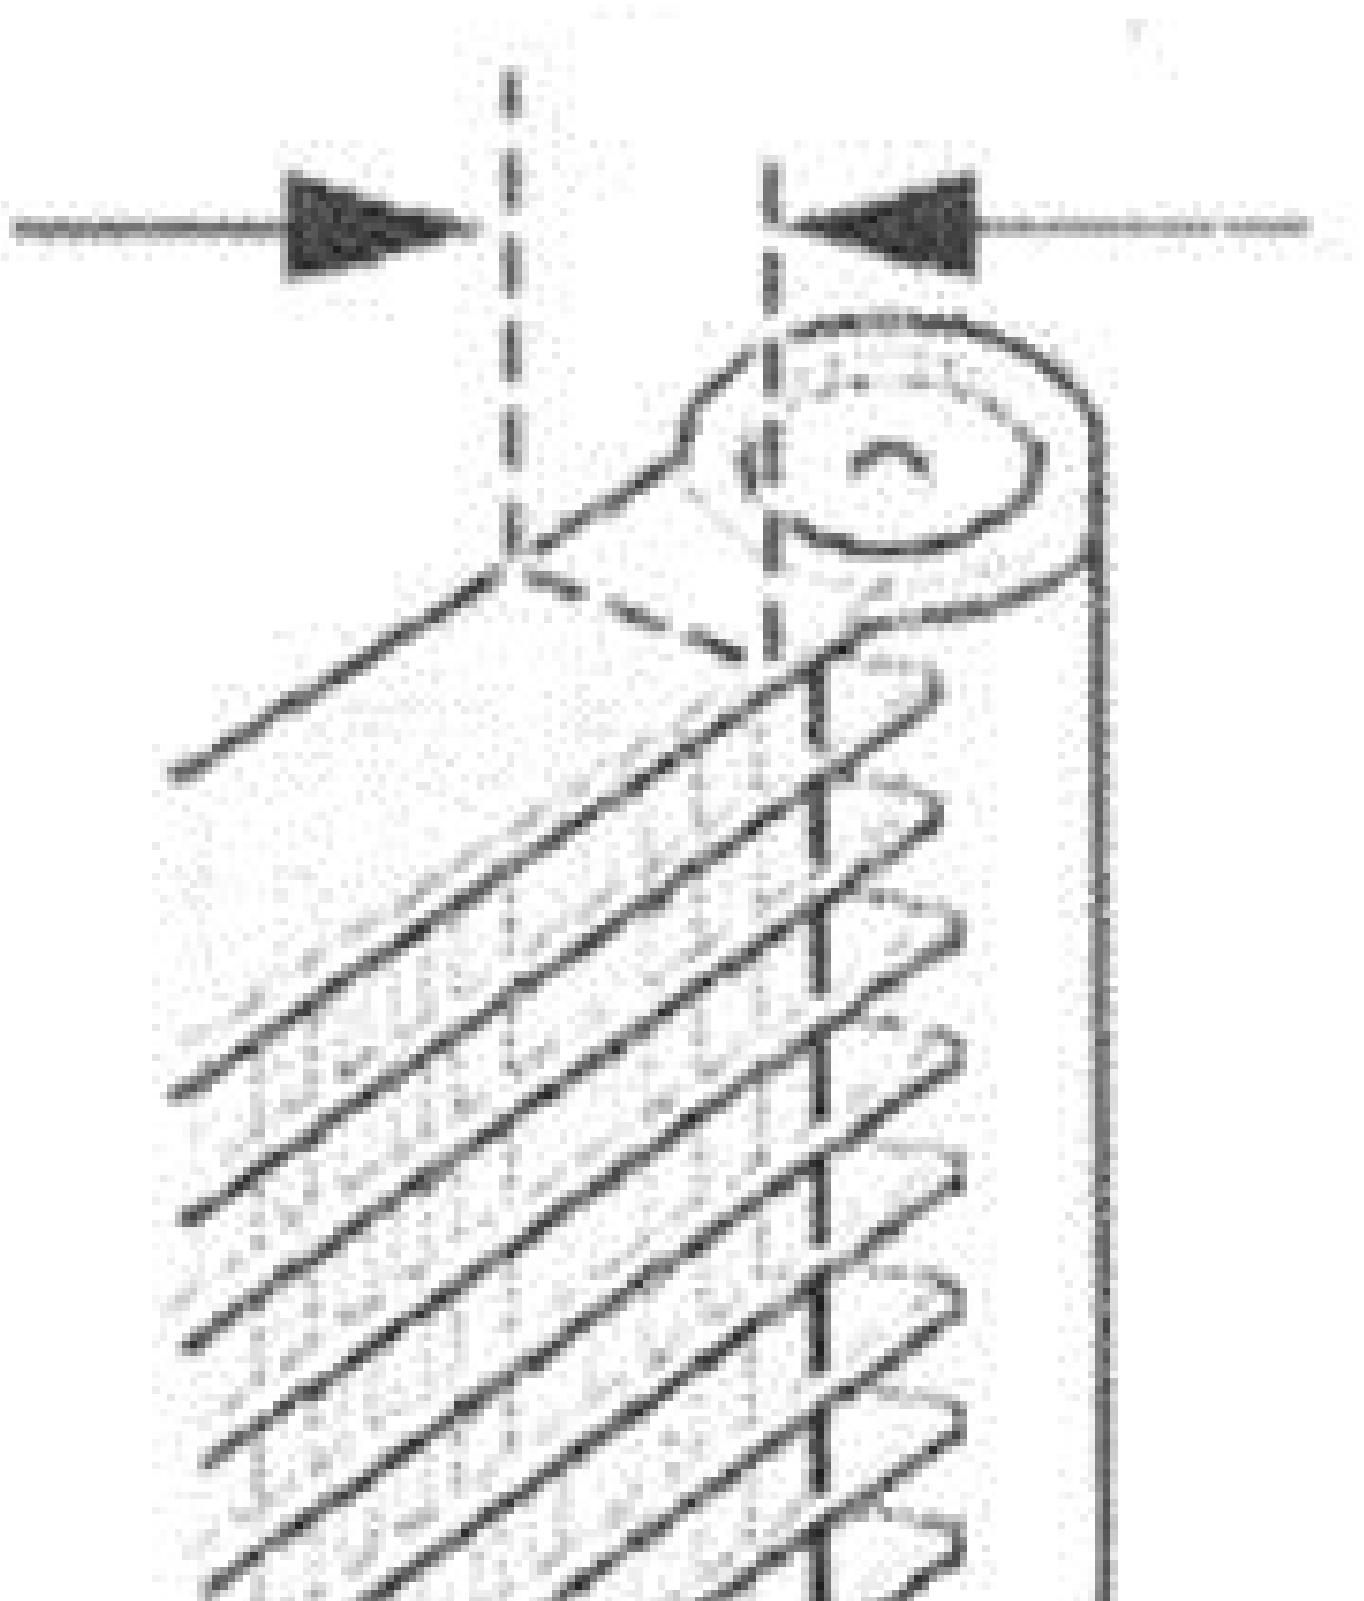
En los vehículos arriba mencionados pueden producirse ruidos y vibraciones mientras el aire acondicionado esté en funcionamiento.

Suelen aparecer a 3.500 r.p.m. y penetran hasta el habitáculo del vehículo. Como posible causa cabe mencionar un llenado excesivo del aire acondicionado.

El cliente también podría quejarse de una potencia insuficiente del aire acondicionado cuando la temperatura exterior es muy elevada. En algunos casos puede deberse a que la cantidad de relleno del refrigerante sea insuficiente.

En ambos casos hay que prestar una especial atención al condensador. Tanto el fabricante del vehículo como el mercado independiente de reposición utilizan dos condensadores diferentes (de 16 mm y de 20 mm de profundidad, ver ilustración). El fabricante del vehículo utilizó hasta el nº de chasis 8N-5-005-947 el condensador (1J0820413N) de 20 mm de profundidad; a partir del nº de chasis 8N-5-005-948 empezó a utilizar el condensador (8N0820411N) de 16 mm de profundidad.

Las cantidades de relleno del refrigerante correctas son:

20 mm de profundidad = 750 g / 16 mm de profundidad = 650 g

Atención: Algunos proveedores independientes sólo ofrecen un tipo de condensador para todos los modelos. La cantidad de relleno debe ajustarse según el caso.
