BMW 530d GT F07 - Fallo de la regulación del comportamiento dinámico

Hoja de datos	
Fabricante	BMW
Modelo de vehículo	530 GT F07
Motor	3.0d
Año de fabricación	2010 - 2017
Síntoma	Fallo de la regulación del comportamiento dinámico
Herramienta HGS recomendada	mega macs X

Fallo de comunicación con la unidad de control del comportamiento dinámico

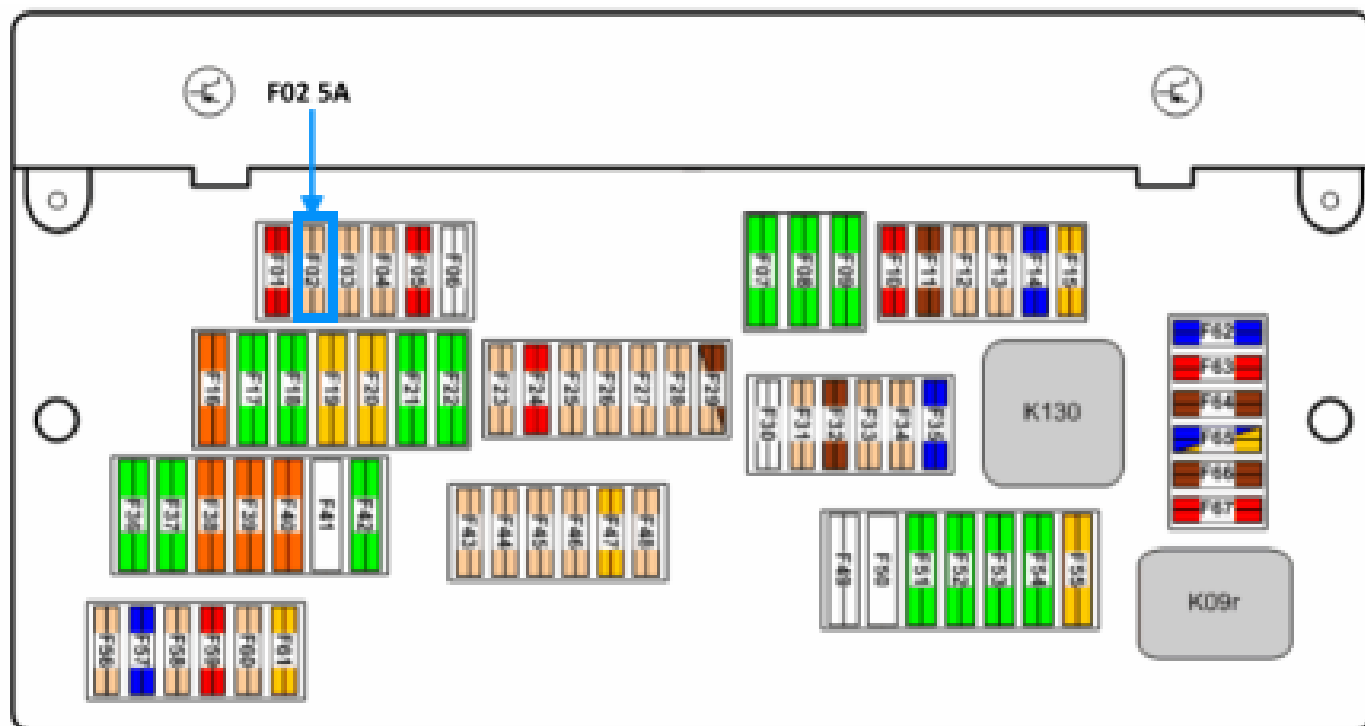
Einbauort der F02 Sicherung beim BMW 530d GT F07

Durante la búsqueda del fallo se deben comprobar en primer lugar los fusibles. Se ha de prestar especial atención al fusible F2 (5A) del sistema eléctrico central en el habitáculo. Este no solo asegura la alimentación de tensión de la unidad de control del comportamiento dinámico, sino también la de los sensores de las manillas de las puertas.

continuidad de conexión con un dispositivo de medición adecuado para una comprobación más precisa. Si tras la inspección visual o la medición se constata que el fusible está defectuoso, puede deberse a un sensor de manilla de puerta defectuoso.

El fusible 5A debe retirarse para comprobar visualmente que no está defectuoso. Si no se puede detectar ningún defecto evidente en el hilo del fusible, se puede realizar una prueba de

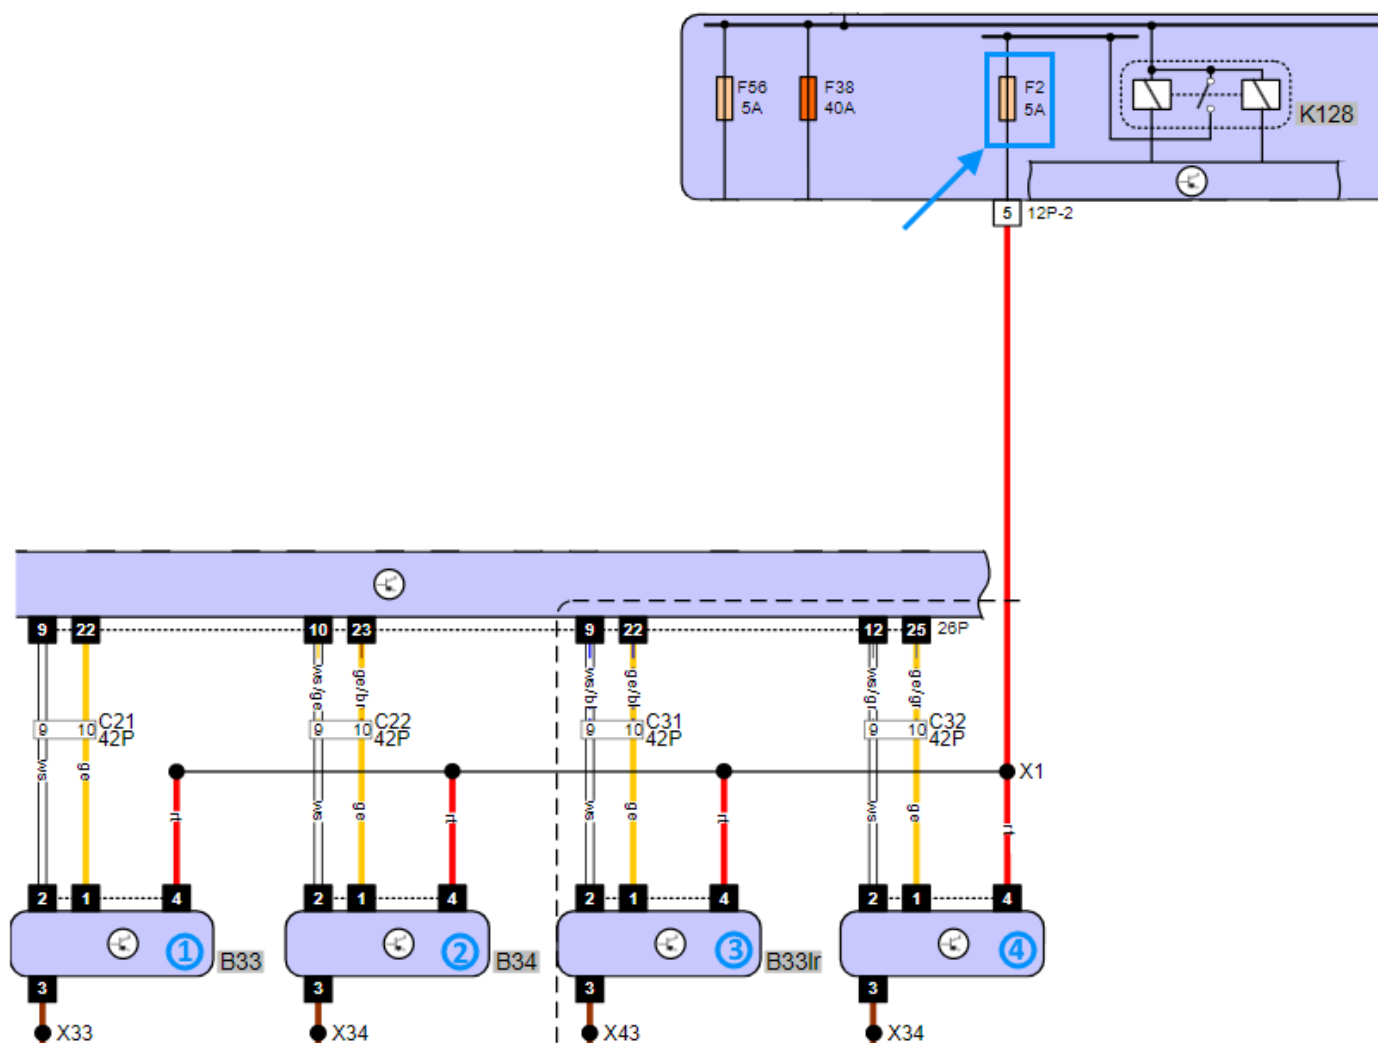
Pie de imagen del esquema de conexiones: 1-4 = Sistema electrónico de la manilla de la puerta

La entrada de agua en la manilla de la puerta y la corrosión resultante en las conexiones de enchufe pueden provocar cortocircuitos. Esto activa el fusible F2 (5A). Para comprobarlo, hay que desmontar las manillas de las puertas siguiendo las instrucciones del fabricante.

Si se aprecia corrosión o entrada de agua en las conexiones de enchufe, deberá sustituirse el sistema electrónico de la manilla afectada y, en caso necesario, reparar las conexiones de enchufe.

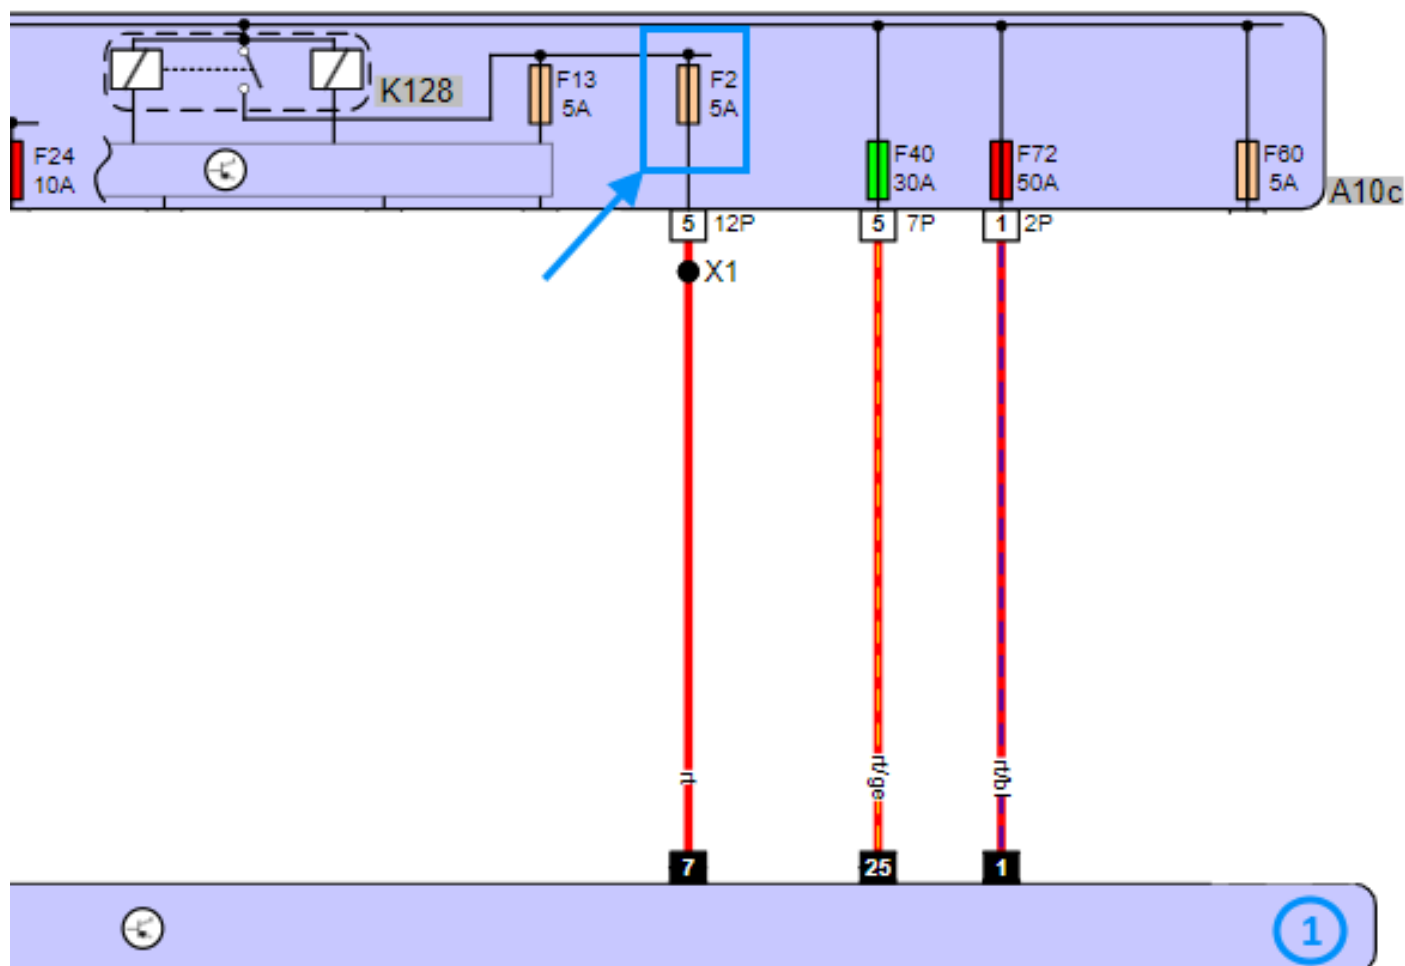
Pie de imagen del esquema de conexiones: 1 = Unidad de control del comportamiento dinámico

En el modelo de vehículo arriba mencionado puede suceder que se encienda el testigo de advertencia de la regulación del comportamiento dinámico en el cuadro de instrumentos. En el diagnóstico de la unidad de control puede detectarse un fallo de comunicación con la unidad de control de la regulación del comportamiento dinámico. Ya no es posible leer la memoria de averías de esta unidad de control.
