# **BMW E60 - Vaho en el faro | HELLA**

## **Vaho en el faro**

Entrada de agua en el faro

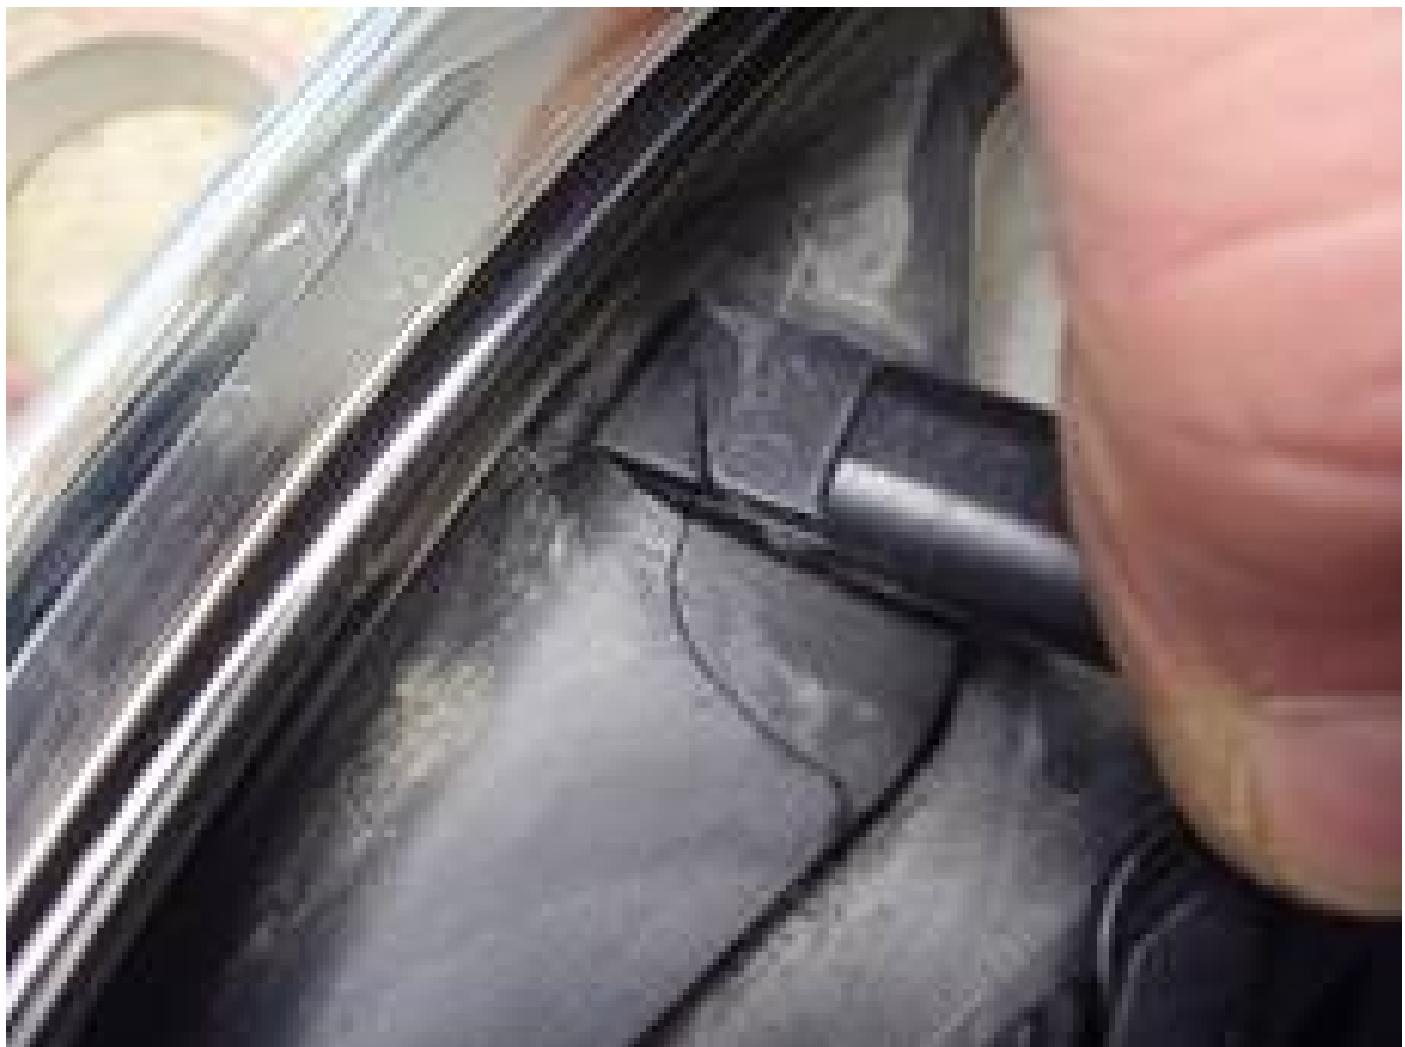
Imagen 1

Si se detecta un vaho persistente o, en determinados casos, una mayor entrada de agua en el faro puede deberse a una grieta en la carcasa del piloto de balizamiento lateral (imagen 1).

La carcasa del piloto de balizamiento lateral está dañada.

La formación de grietas puede deberse a algún uso incorrecto. Por ejemplo, cuando se hace fuerza en esa zona con algún utensilio o herramienta: (Al cerrar el capó del vehículo sin haber retirado antes las herramientas que se estuviese utilizando).

- El capó no encaja correctamente.

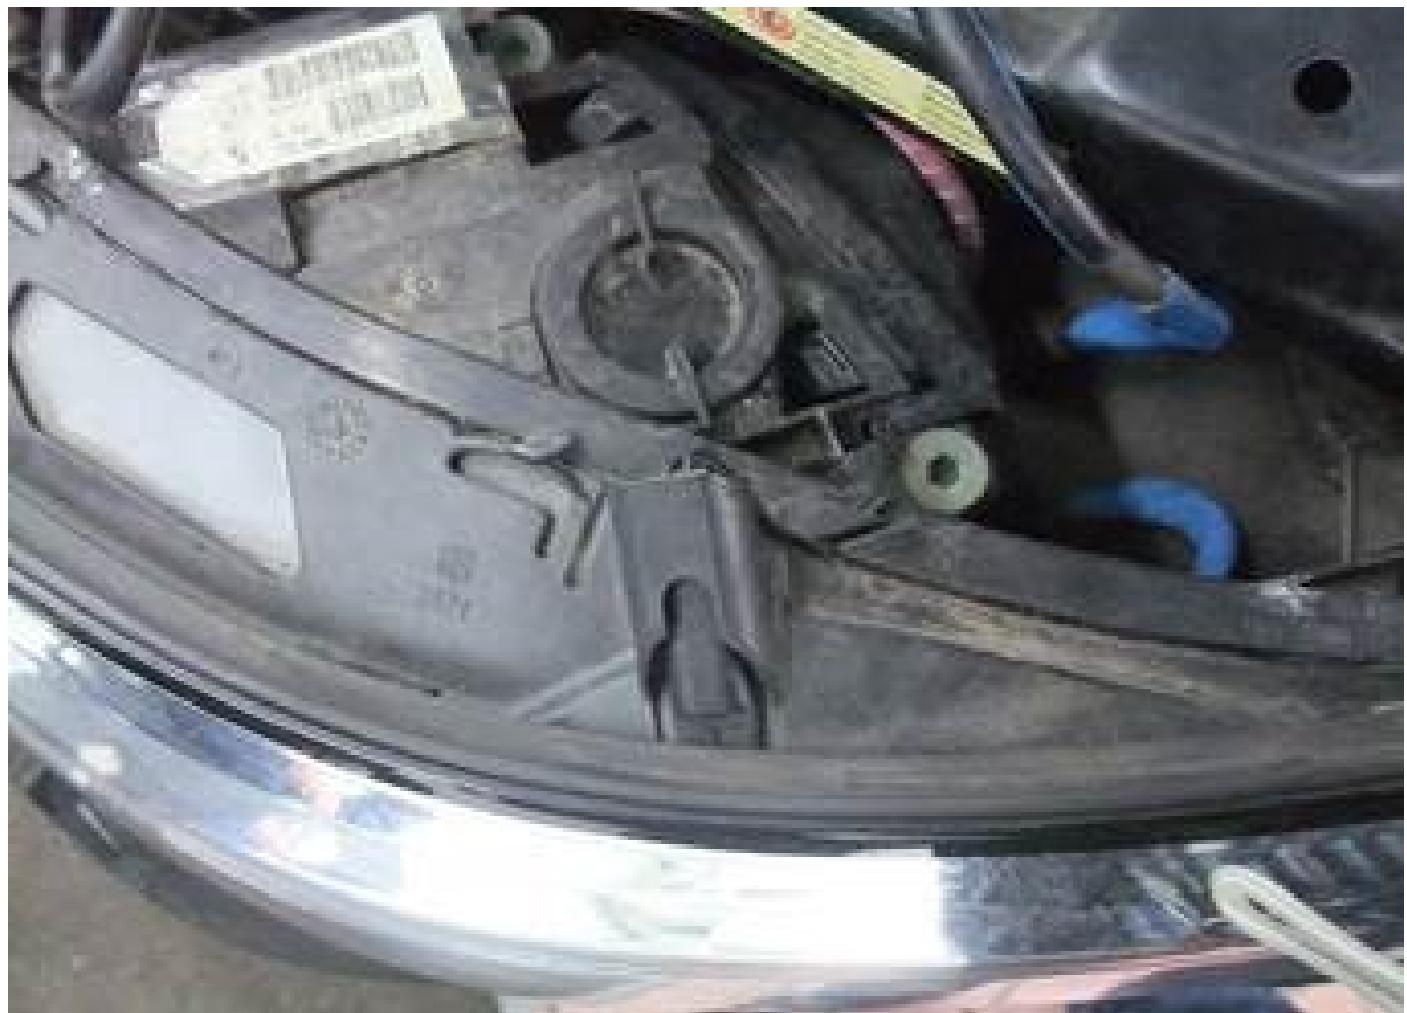
Este piloto está tapado en parte por la junta.

Vista del faro desde arriba (imagen 2)
