BMW G31 520d - Fallo de funcionamiento del tablero de instrumentos

Hoja de datos	
Fabricante	BMW
Modelo de vehículo	G31
Motor	520d
Año de fabricación	A partir de 2007
Síntoma	Fallo de funcionamiento del tablero de instrumentos

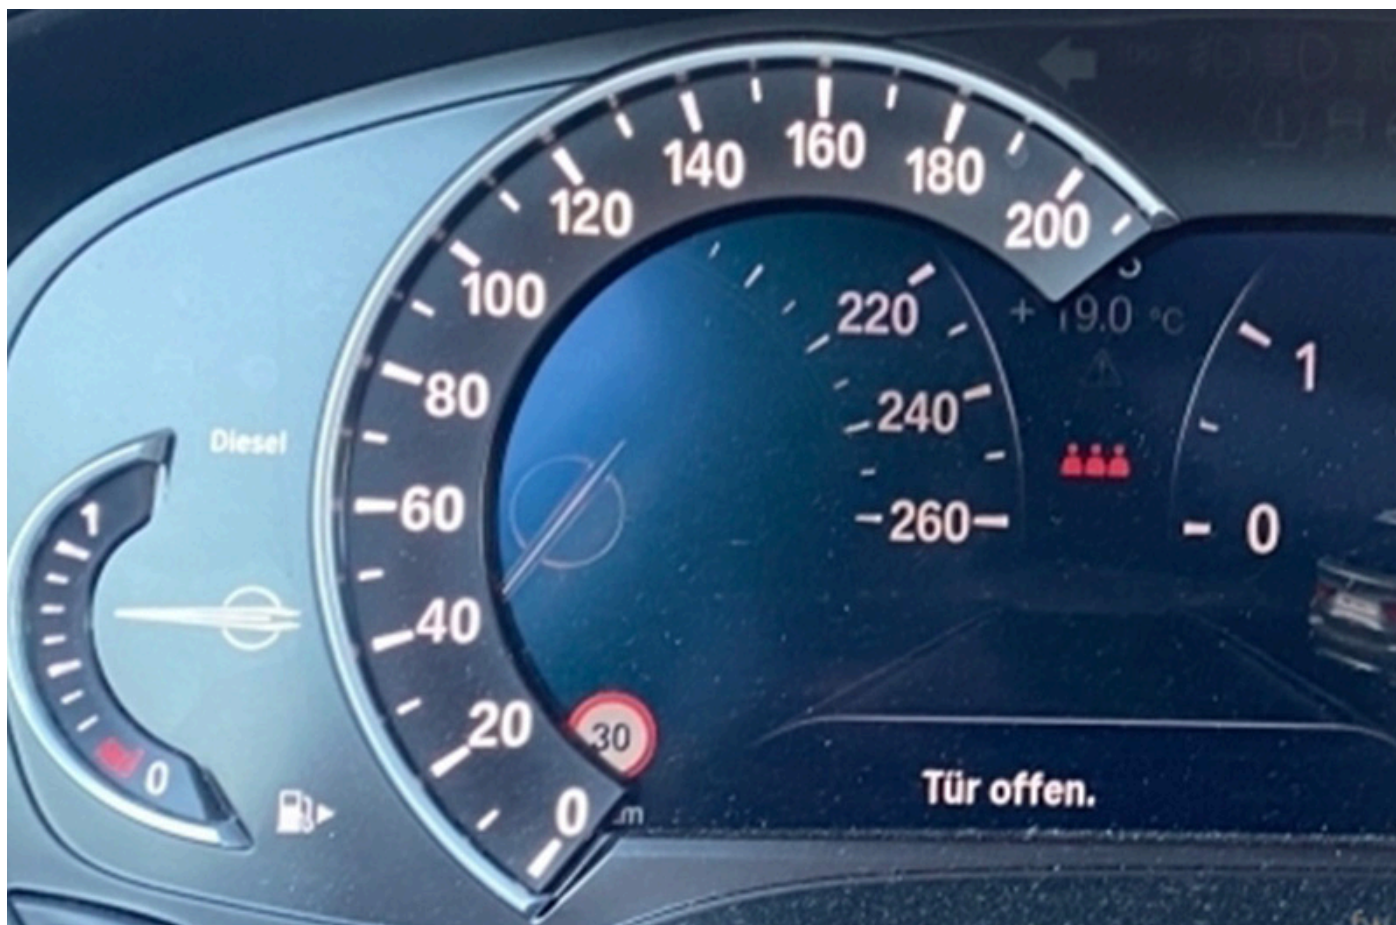
Visualización incorrecta en el tablero de instrumentos

En el modelos de vehículo arriba mencionados, puede ocurrir que la imagen del tablero de instrumentos esté desplazada. Este fallo se produce cuando el vehículo ha estado parado durante un largo periodo de tiempo, y se puede subsanar tras desconectar/conectar el encendido. Este defecto puede repetirse a intervalos irregulares.

Si se detecta el fallo arriba indicado, esto puede estar relacionado con un error de software del tablero de instrumentos. Una actualización del firmware del sistema electrónico del tablero de instrumentos puede ayudar en este caso. Si así fuera, se deberá revisar la versión de software y, en caso necesario, actualizarse. La actualización del software puede realizarse, por ejemplo, a través de Hella-Gutmann [macsRemote Services](#) o de un dispositivo de diagnóstico con capacidad PassThru de la [serie mega macs](#). Adicionalmente se requiere un acceso registrado al portal en línea del fabricante del vehículo.
