# BMW i3 (I01) - Recepción de radio con interferencias | HELLA

**i3 (I01)**

## **Recepción de radio con interferencias**

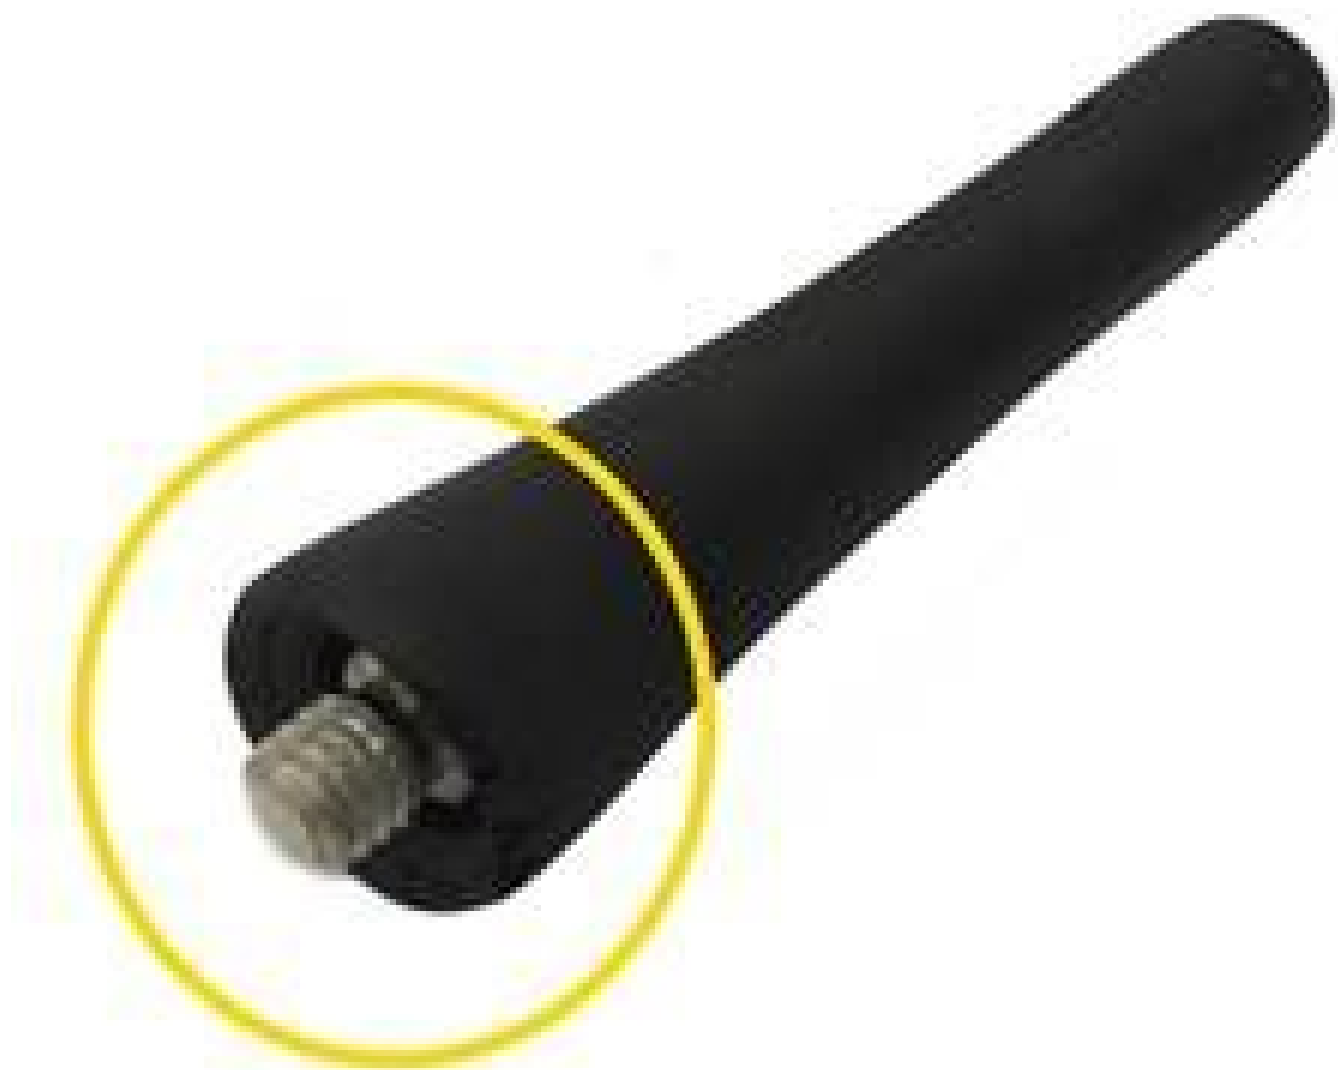
Si se observa más de cerca la unidad de antena del techo, se observa que la varilla de la antena está dañada (agrietada o se ha roto la varilla roscada), lo que podría provocar el problema mencionado anteriormente.

- Desmonte la varilla de la antena
- Compruebe que la rosca de la varilla de la antena (ver foto) y la rosca de la unidad de antena del techo no estén dañadas y repárelas o sustitúyalas en caso necesario.
- Monte la nueva varilla de la antena
- Compruebe el funcionamiento de la radio
