Kia Niro - Ruidos procedentes del compartimento del motor

Hoja de datos

Fabricante	Kia
Modelo de vehículo	Niro
Motor	Todos los modelos con propulsión híbrida
Código del motor	G 4 LE
Año de fabricación	2018 - 2019
Síntoma	Ruidos procedentes del compartimento del motor
Código de avería	P2600

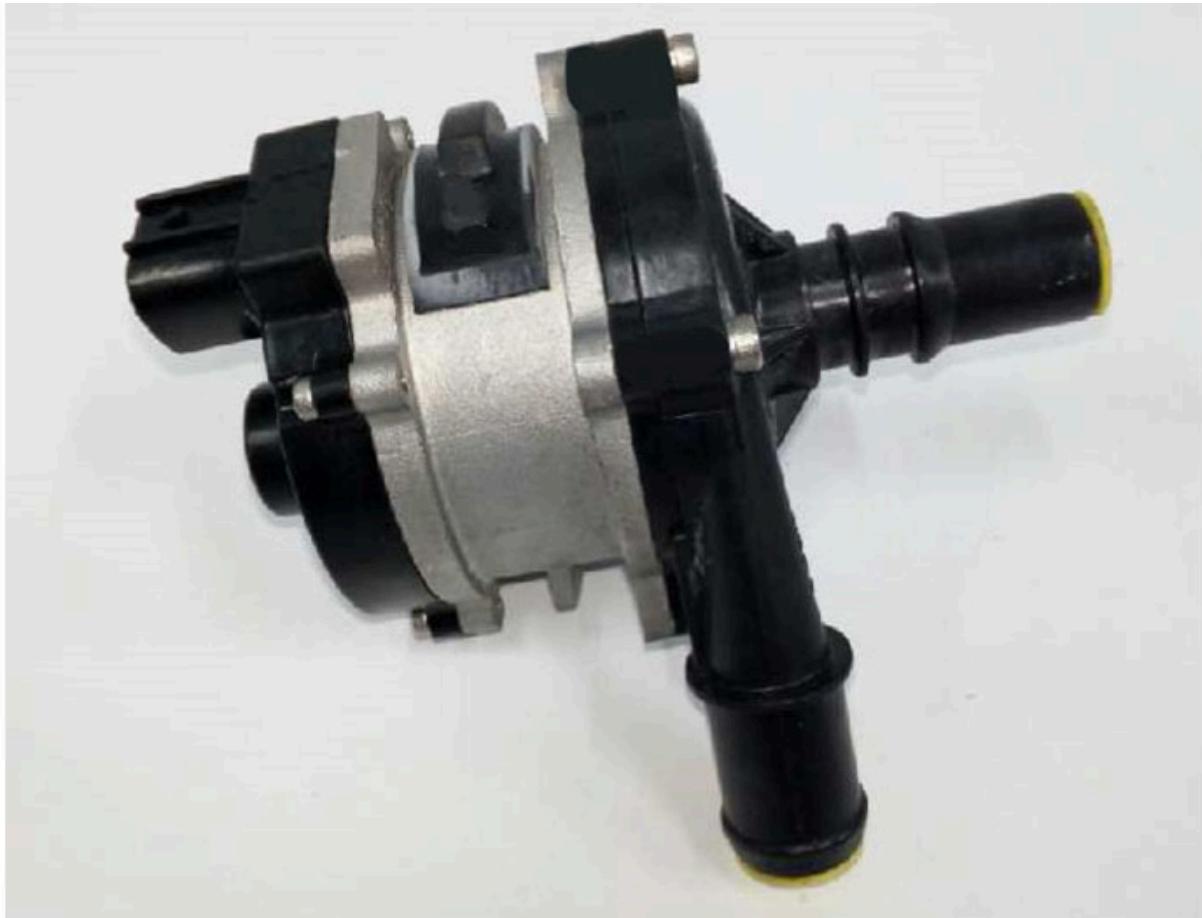
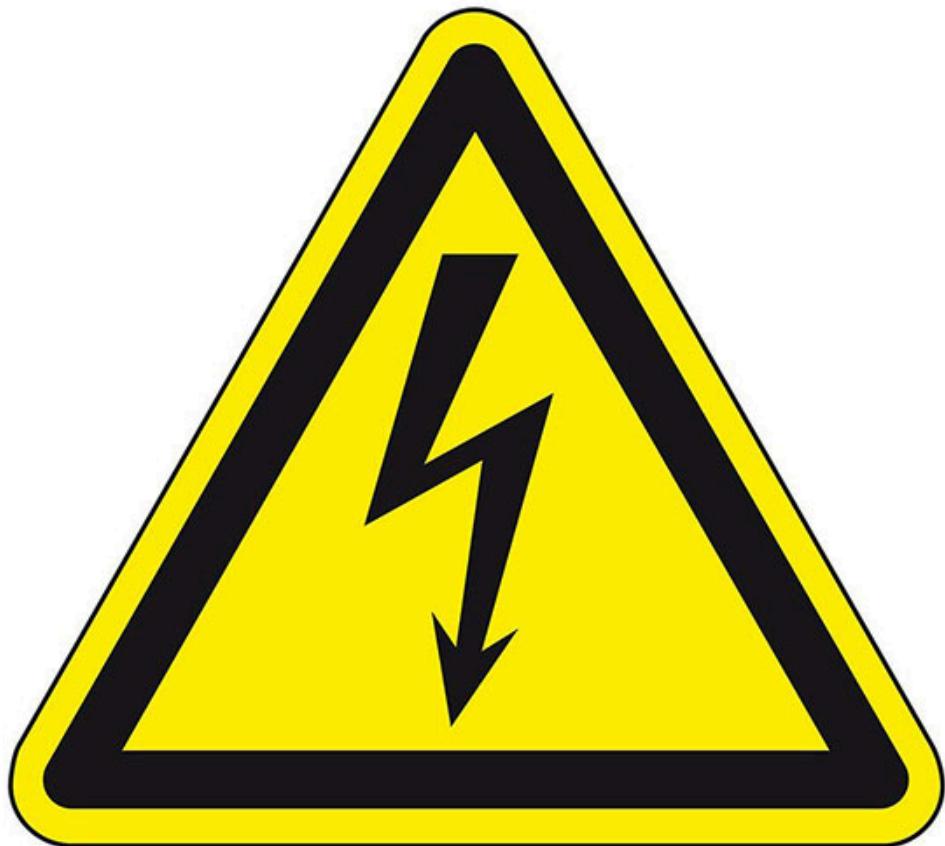
Si se escuchan ruidos extraños procedentes del compartimento del motor de los vehículos mencionados, la causa puede ser una bomba de refrigerante eléctrica defectuosa. A menudo, el código de avería P2600 (bomba de refrigerante) está almacenado en la unidad de control.
Esto puede deberse a la corrosión interna provocada por la entrada de agua en el motor de la bomba. Para solucionar este problema debe proceder de la siguiente manera:

- Quite y desmonte la bomba de refrigerante
- Si no hay rastros de corrosión: repare la bomba con el kit de reparación (251000-3HZ0FFF)
- Si hay corrosión visible, sustituya la bomba
- Compruebe si hay corrosión en el enchufe múltiple de la bomba de refrigerante y límpielo o repárelo si es necesario

- Rellene/purgue el aire del sistema de refrigeración y compruebe su estanqueidad
- Borre la memoria de averías
- Realice una marcha de prueba
