Mercedes Benz Clase A - Piloto trasero con menor potencia lumínica

Fecha de fabricación: 2004 - 2009

Piloto trasero con menor potencia lumínica

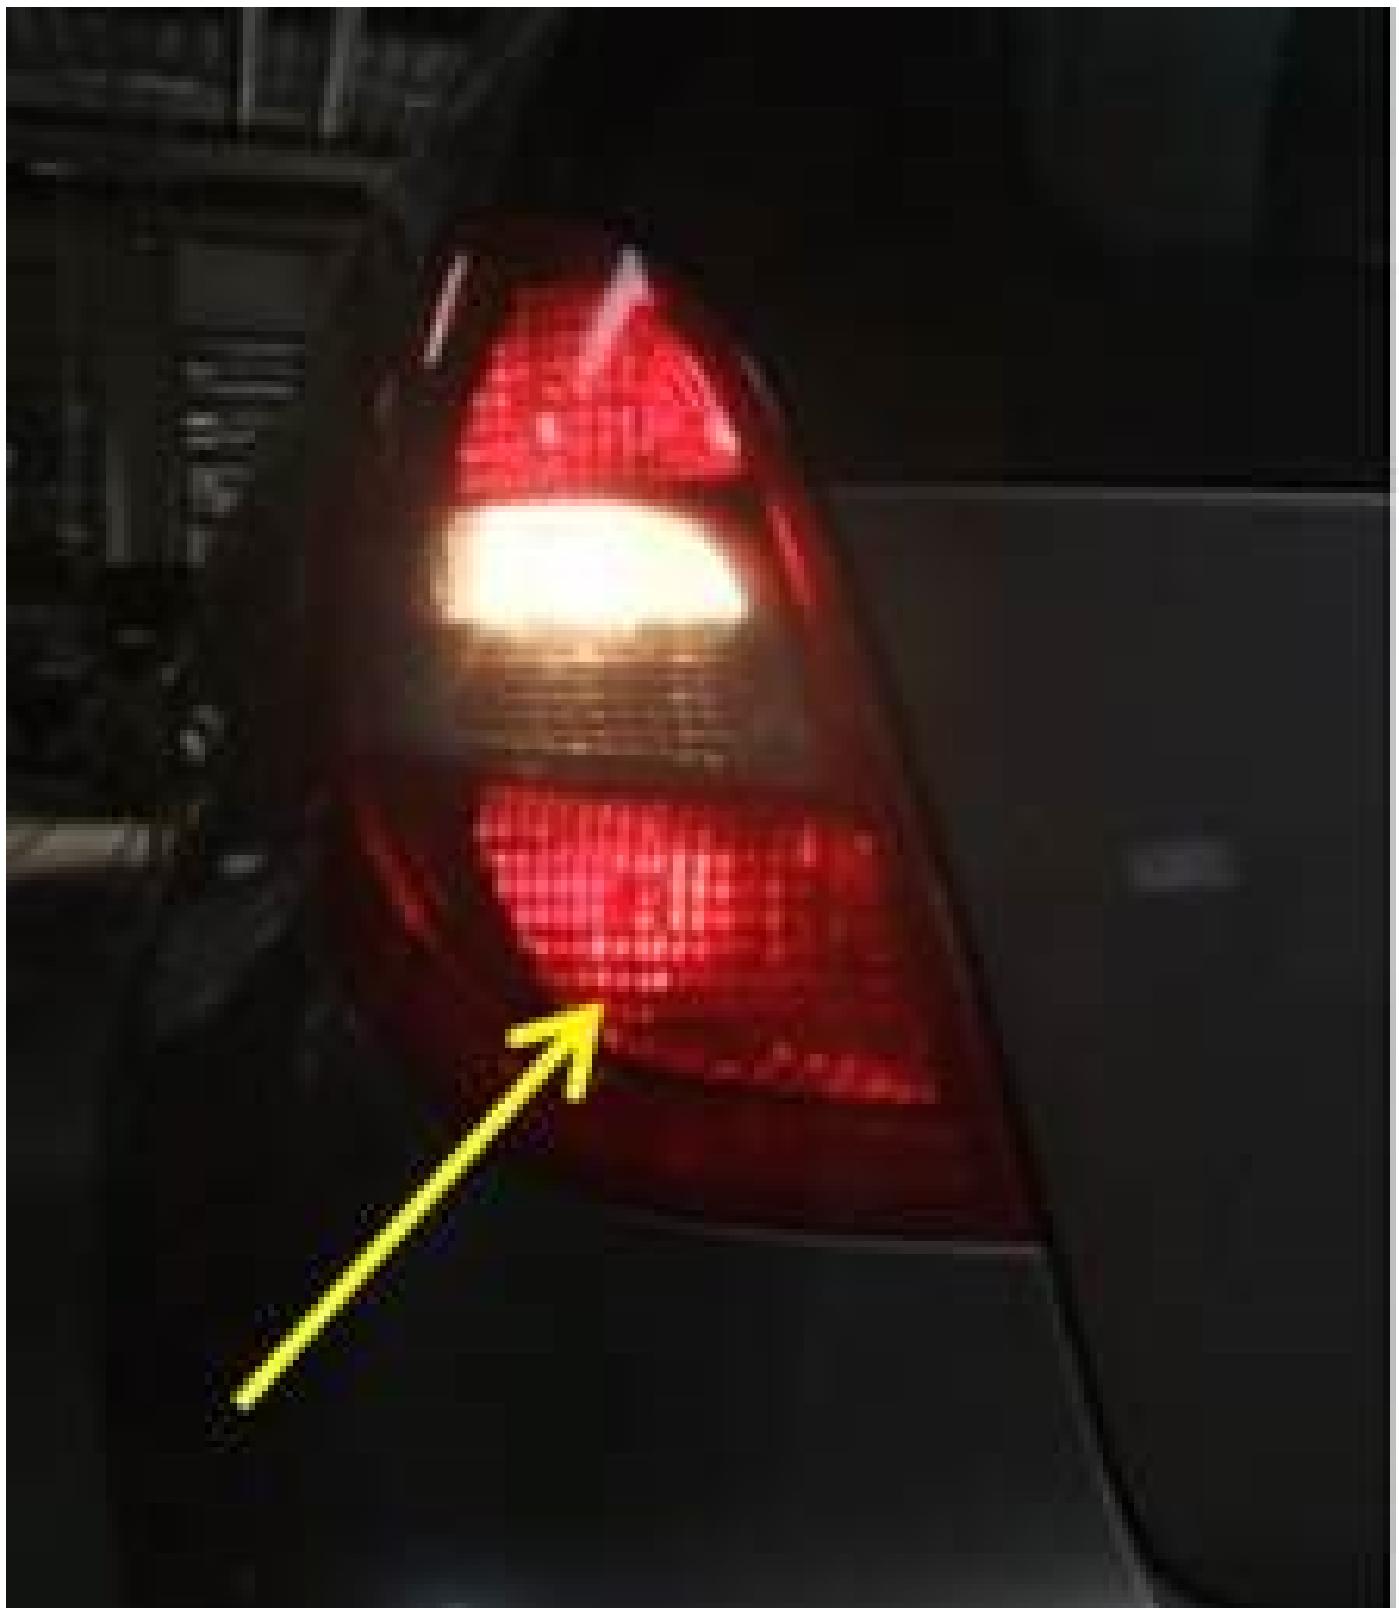
Imagen 2

- correcto, tras la reparación

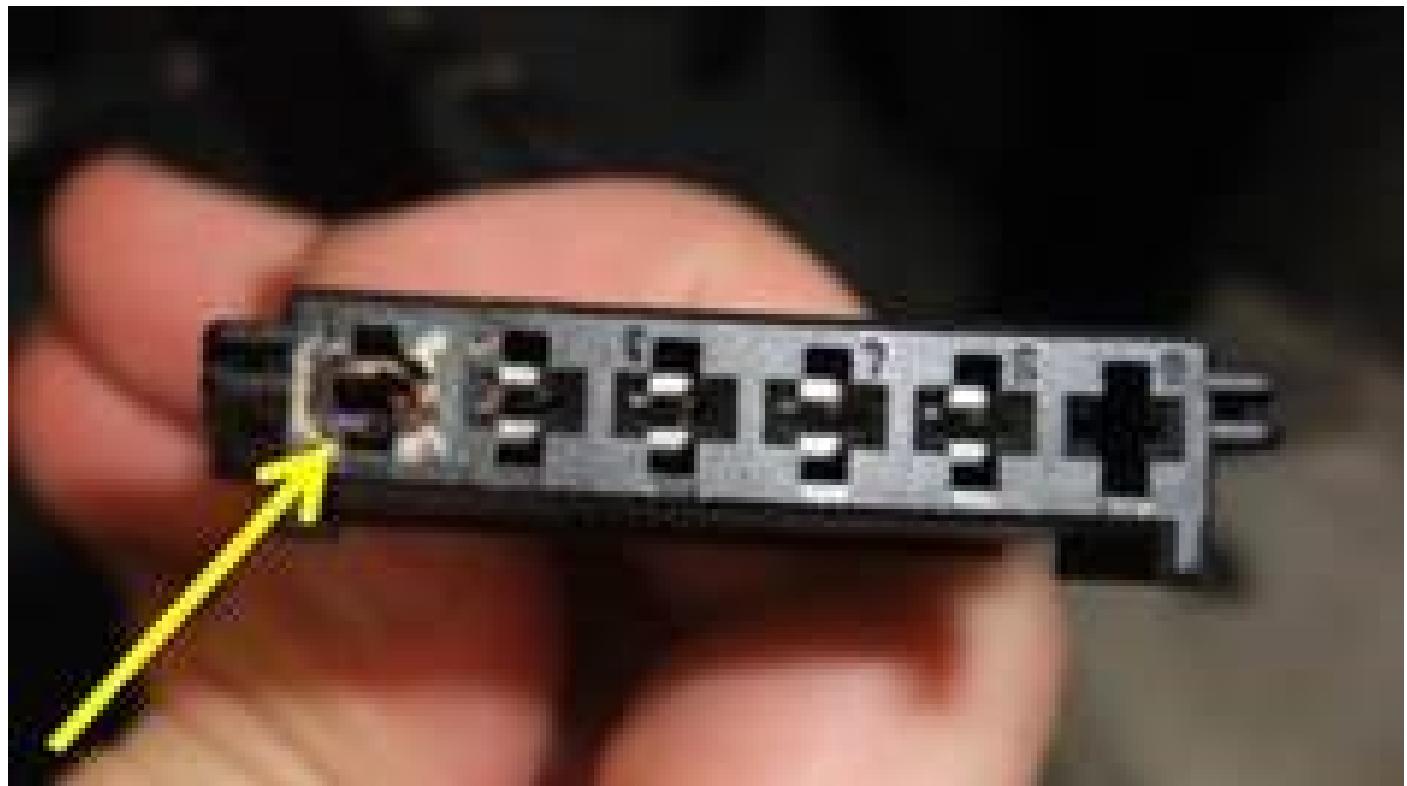
Imagen 3

- Revisar los cables eléctricos, los enchufes, los contactos y el piloto trasero por si hubiera más daños,

ver si la clavija está fundida. (Imagen 3).

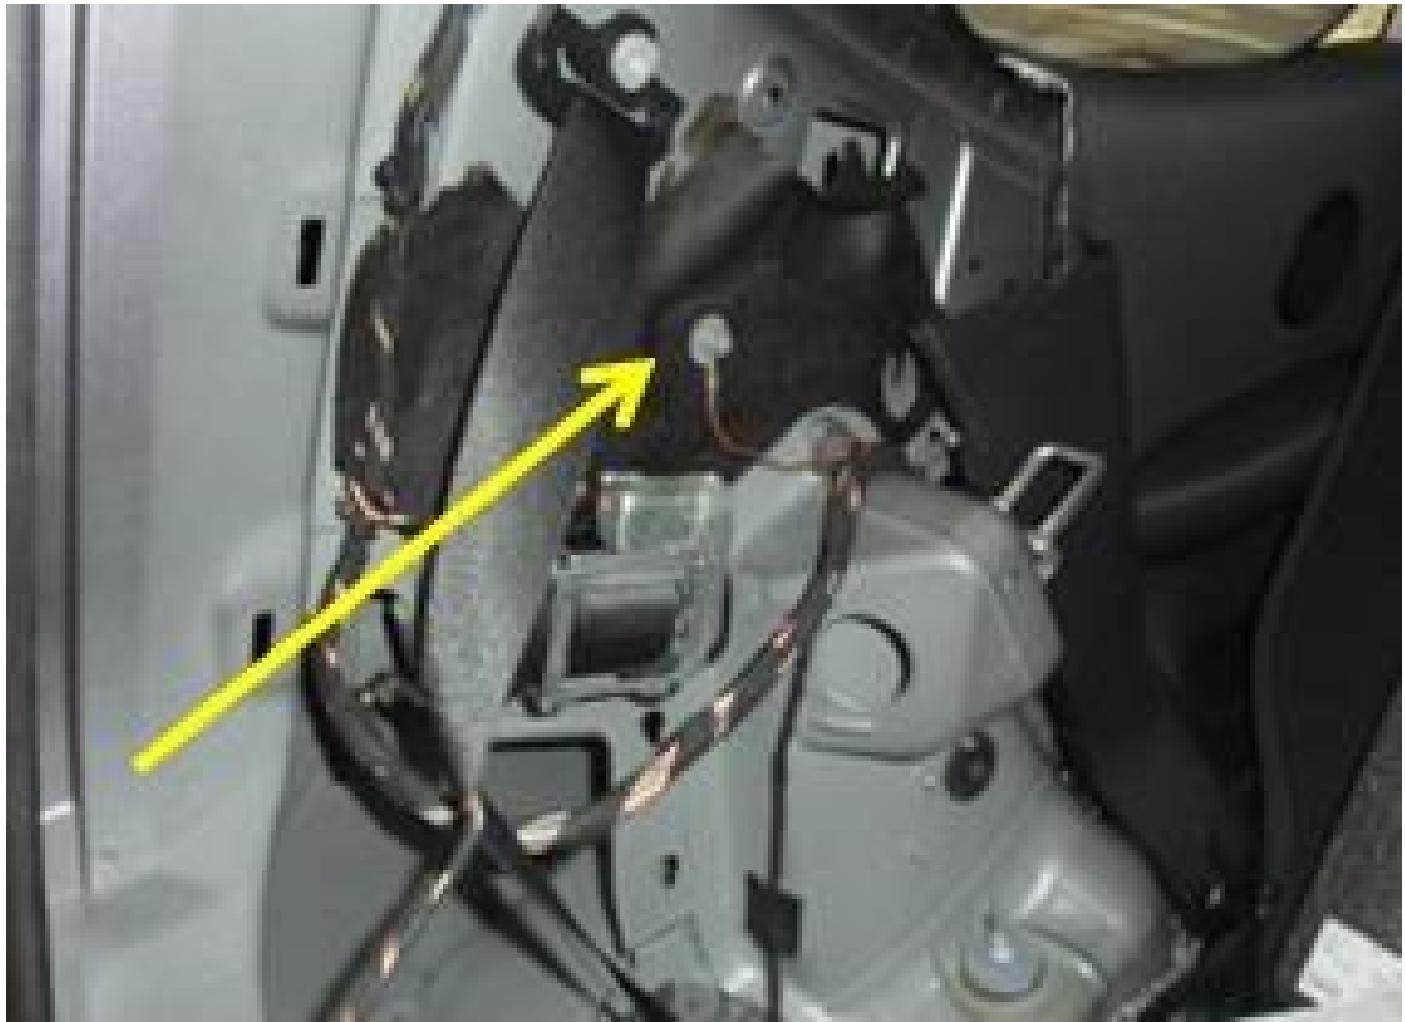
Imagen 4

- Comprobar que la conexión a tierra sea correcta; (evitar corrosión/resistencia de contacto) ver imagen 4.
