Opel Astra J Sports Tourer: ruido de chapoteo en la zona de las puertas | HELLA

Opel

Astra J Sports Tourer

Ruido de chapoteo en la zona de la puerta

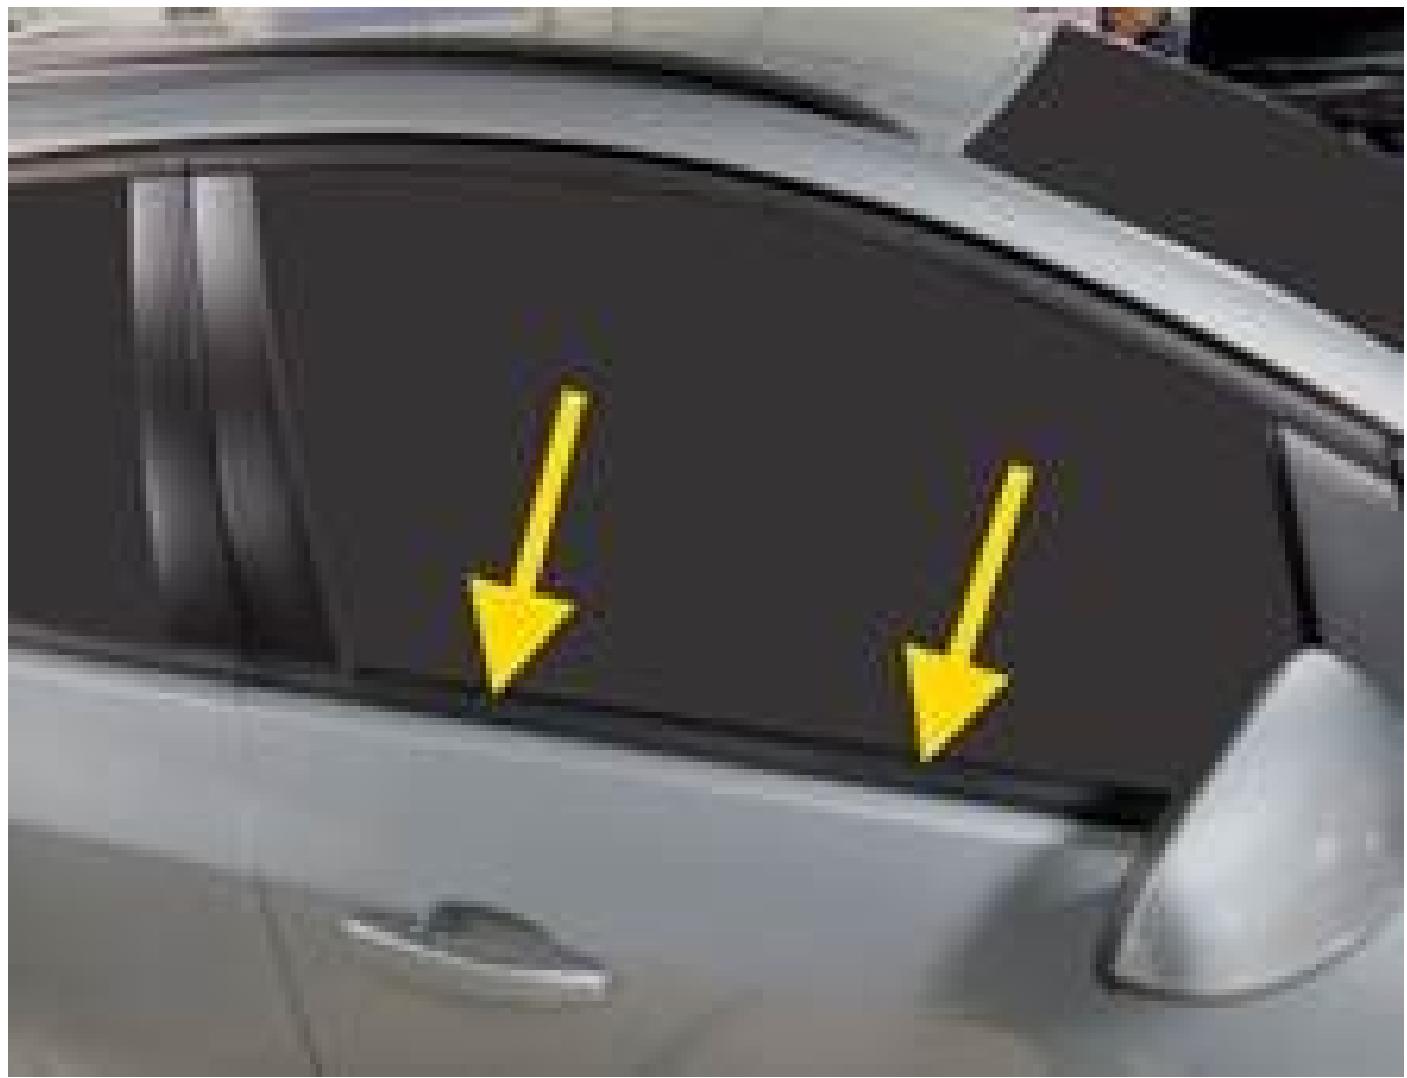
Imagen 1

El agua entra por el hueco entre la ventanilla lateral y el burlete (imagen 1), no puede salir y se acumula en la parte inferior de la puerta.

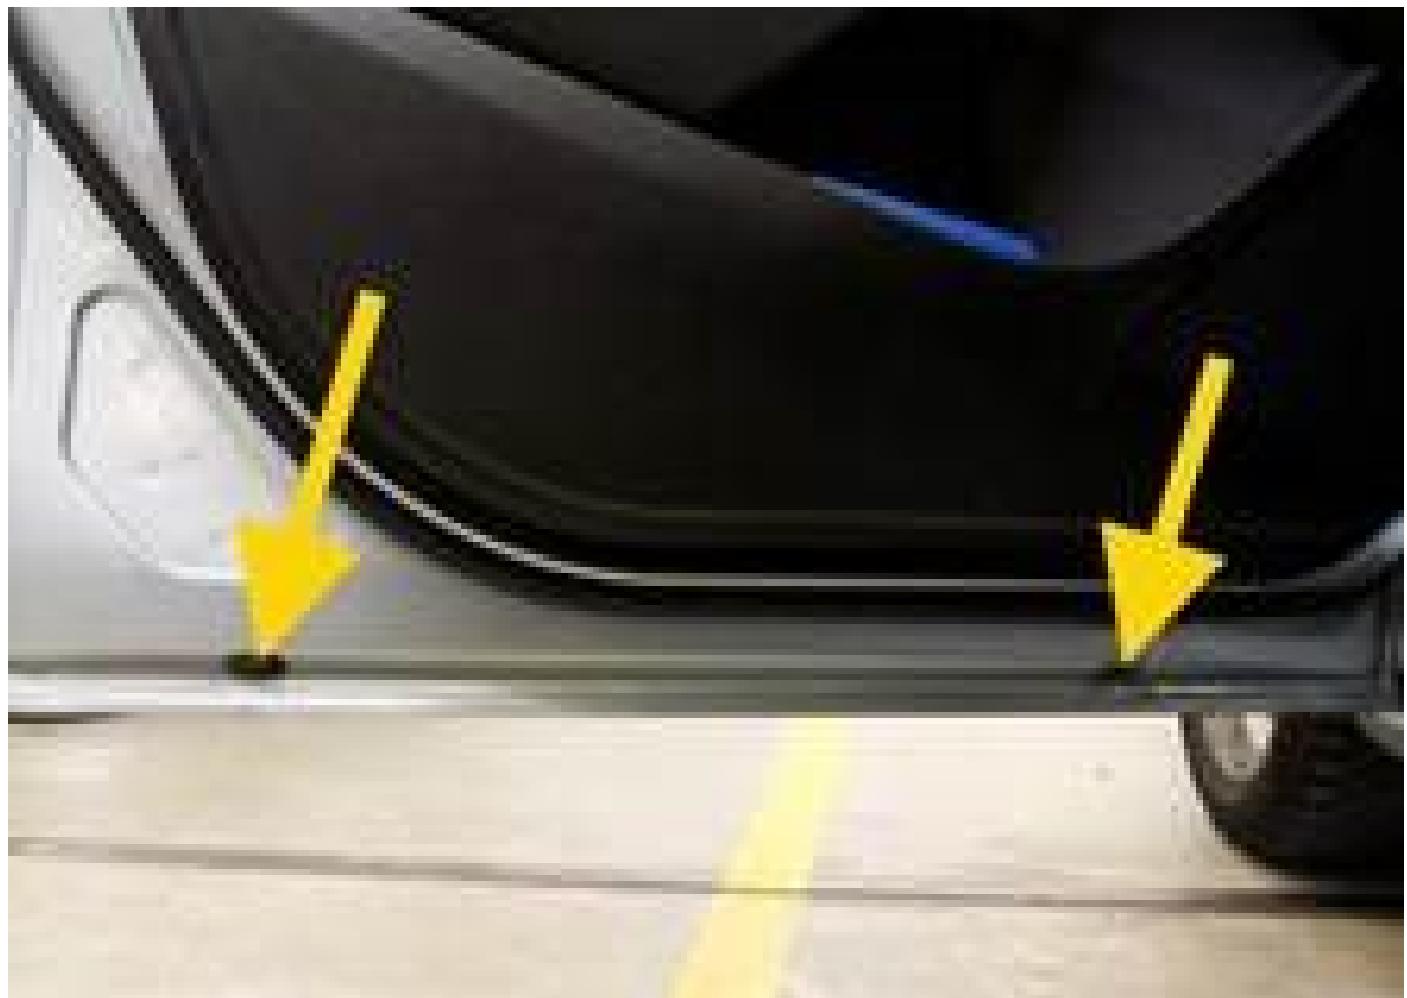
Imagen 2

Si se detecta el problema mencionado anteriormente al arrancar y frenar, la causa puede ser que las válvulas de drenaje (imágenes 2 y 3) de la puerta del conductor estén obstruidas y sucias.

Afloje con cuidado las válvulas de drenaje con una palanca de montaje (plástico) y retírelas (deje que se vacíe el agua).

Limpiar las válvulas de drenaje o sustituirlas si es necesario.

. Pieza de recambio OE n.º 13284289
