# **Opel Astra K - Ruidos en la zona del pilar C | HELLA**

**Astra K**

**Año de fabricación: 2015 – 2018**

**Ruidos en la zona del pilar C**

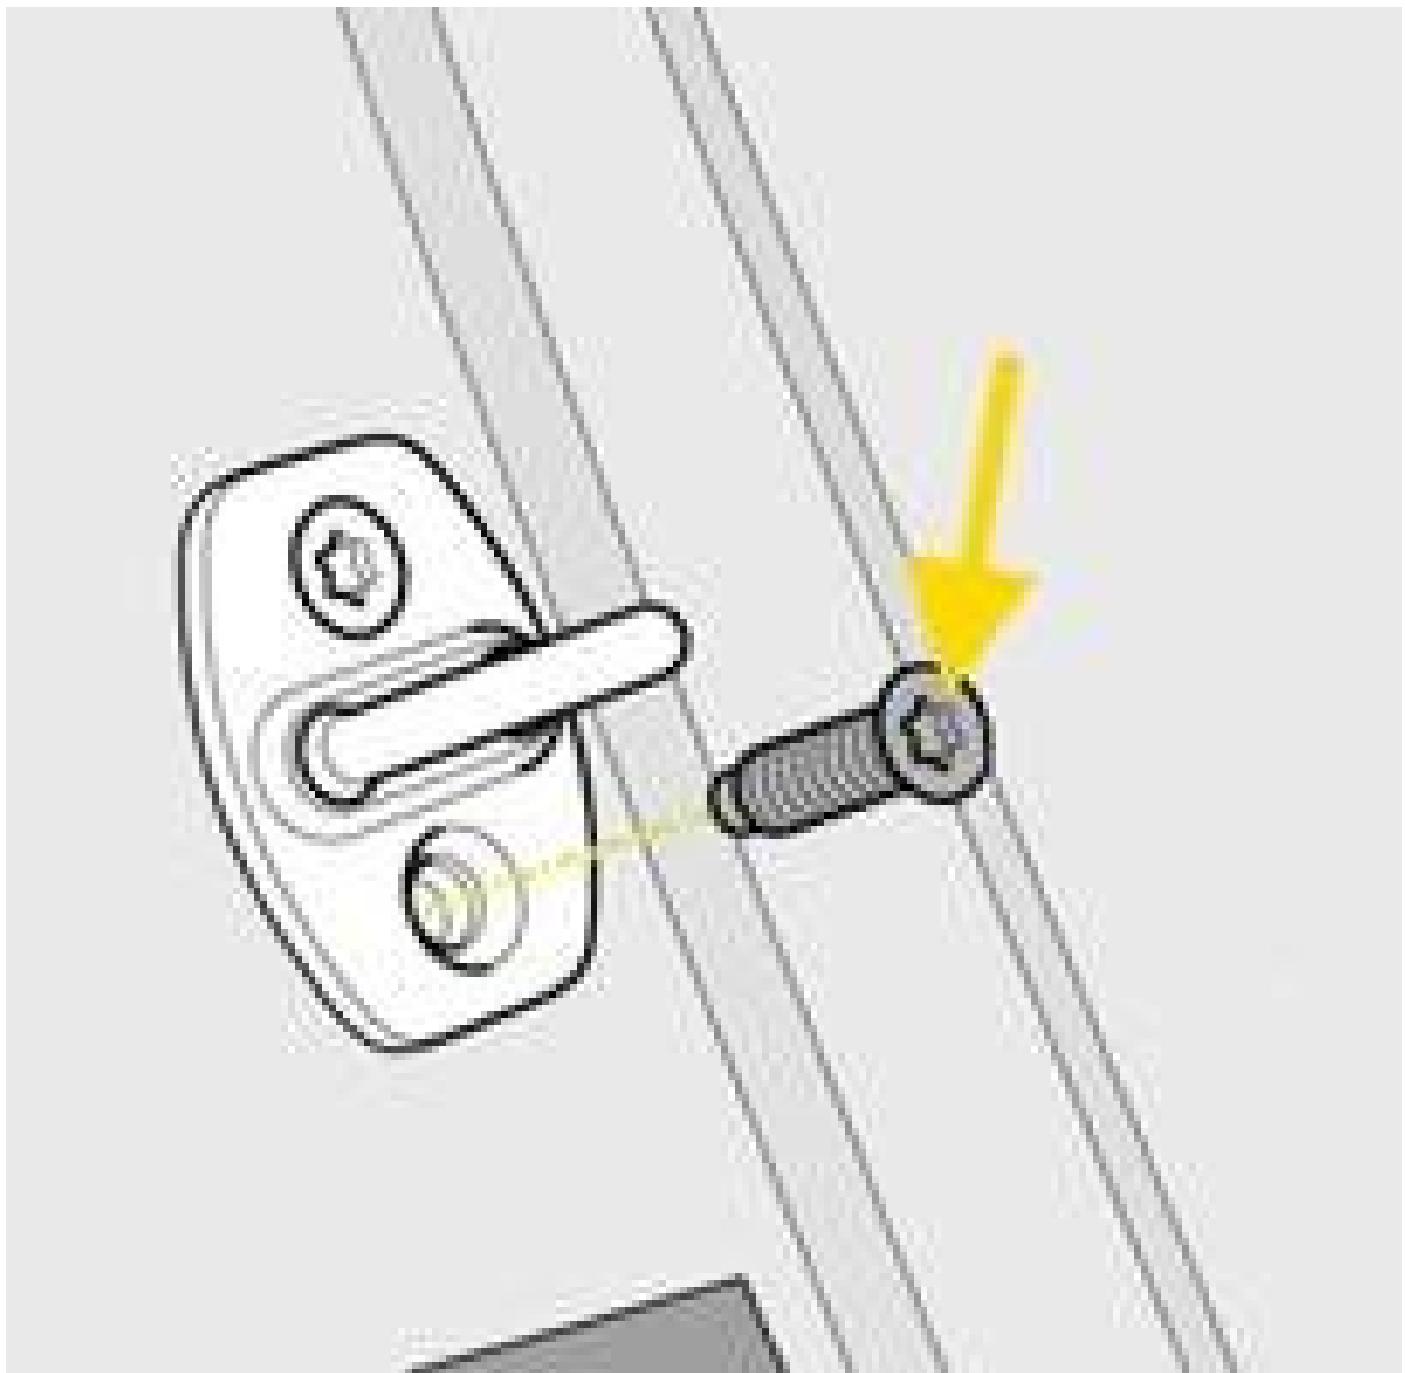
Imagen 1

Al revisar la mecánica de la cerradura de la puerta se descubre que el tornillo inferior de fijación de la placa de cierre de la puerta (imagen 1) se ha expandido demasiado. Por ello se produce un contacto entre la punta del tornillo y la placa interior del pilar C derecho (en algunos casos también puede afectar al pilar C izquierdo).

- Desmontar el tornillo de fijación (imagen 1)
- Acortar la punta del tornillo aprox. 1,5 mm (imagen 2)
- Montar el tornillo de fijación y apretar con el par de apriete especificado por el fabricante del vehículo
- En caso necesario, aplicar esta medida también en el lado izquierdo (placa de cierre del pilar C izquierdo)
