Opel Insignia - Ruido estridente del compartimento del motor durante el cambio de carga

Hoja de datos

| Modelo de vehículo | Insignia A |
| Código del motor | A16 LET |

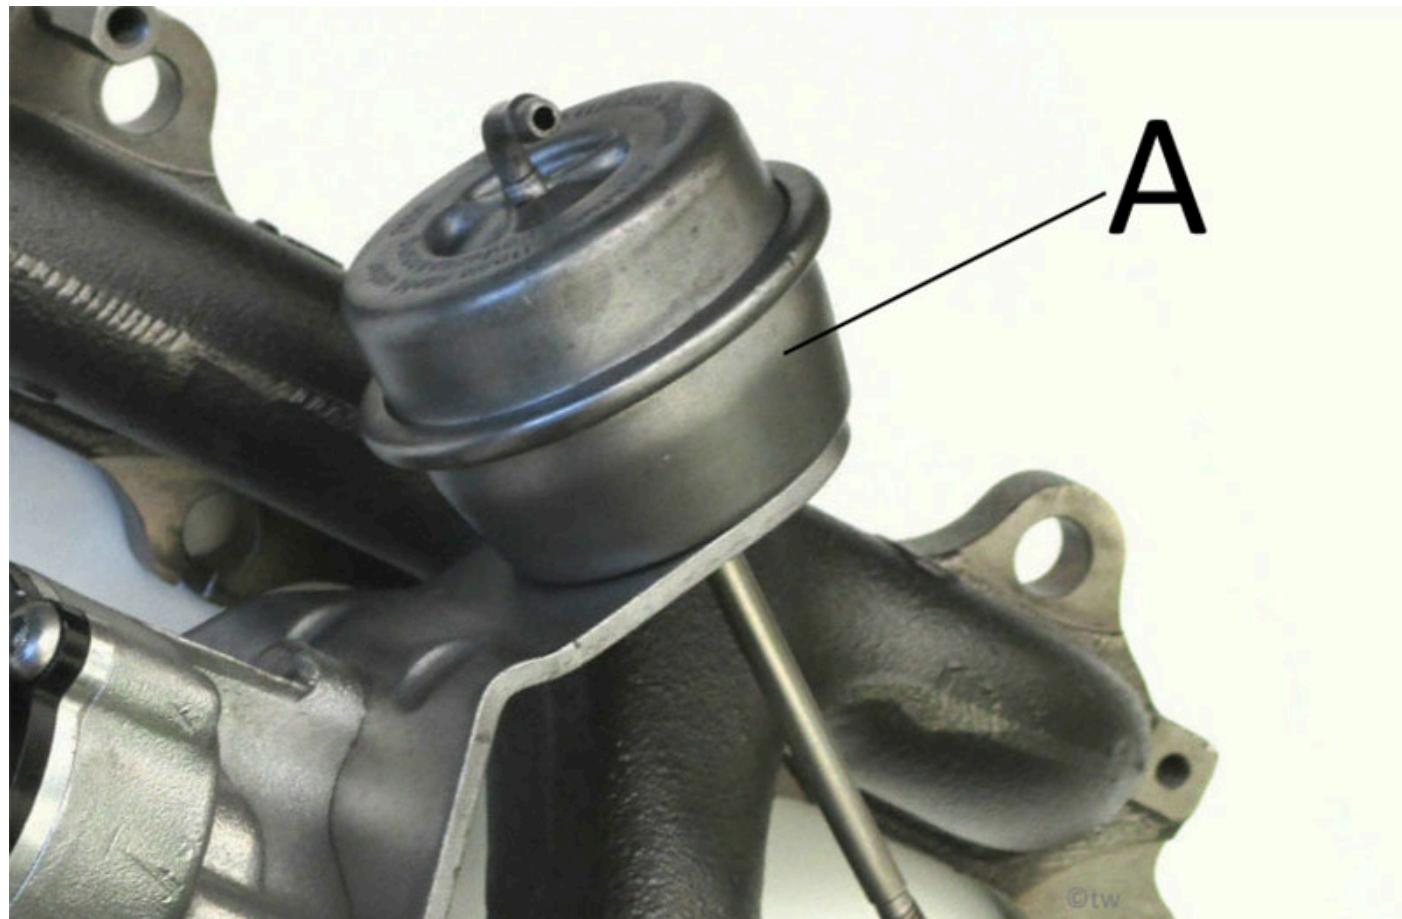
Cuando se suelta el acelerador: ruidos estridentes procedentes del compartimento del motor

Si se detecta el fallo indicado arriba, esto puede estar relacionado con un defecto del sistema de vacío para la excitación del turbocompresor.
La caja de vacío del actuador del turbocompresor (A) está conectada a un depósito de vacío mediante conductos de vacío y válvulas. Las faltas de estanqueidad debidas al envejecimiento o a defectos de los componentes pueden provocar una excitación defectuosa, que causa el ruido estridente.
En este caso, el sistema de vacío debe probarse con una bomba manual de vacío mientras está montado.
Si la prueba muestra que el vacío se reduce por sí solo, deben sustituirse los componentes defectuosos.
