# **Opel Insignia - Pérdida de potencia, aviso en el tablero de instrumentos | HELLA**

**Insignia**

**Motor: 2,0 CDTI**

## **Pérdida de potencia, aviso en el tablero de instrumentos**

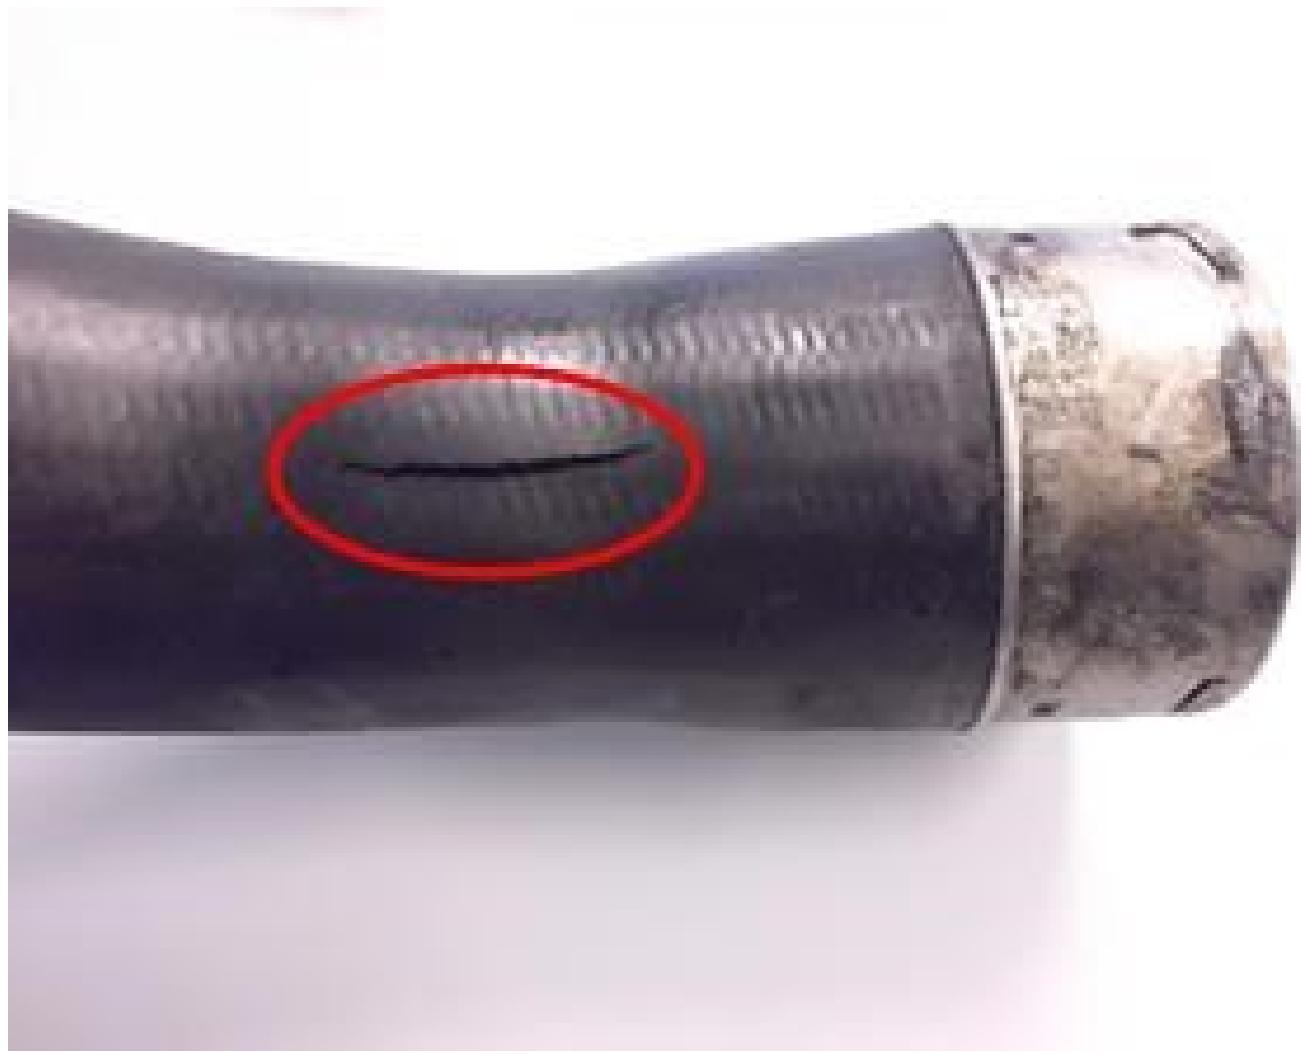
En los vehículos arriba mencionado puede producirse una grieta (véase imagen) en la manguera del aire sobrealimentado lo que provocaría el siguiente aviso de avería: "Realizar mantenimiento al vehículo próximamente". Este aviso de avería suele estar relacionado con una repentina pérdida de potencia del motor. En algunos casos se enciende en el tablero de instrumentos el testigo luminoso de control del motor.

En la memoria de averías puede quedar registrado el código P0299 (presión demasiado baja del colector de admisión) y/o P2282 (presión errónea del colector de admisión).

- Leer la memoria de averías
- Comprobar de manera visual el canal de admisión
- Sustituir la pieza defectuosa
- Borrar la memoria de averías
- Realizar una conducción de prueba
