# **Renault, Citroën, Peugeot - Mal funcionamiento del freno de servicio y del freno de estacionamiento | HELLA**

**Renault, Citroën, Peugeot**

**Todos los modelos con frenos de tambor**

**Mal funcionamiento del freno de servicio y del freno de estacionamiento.**

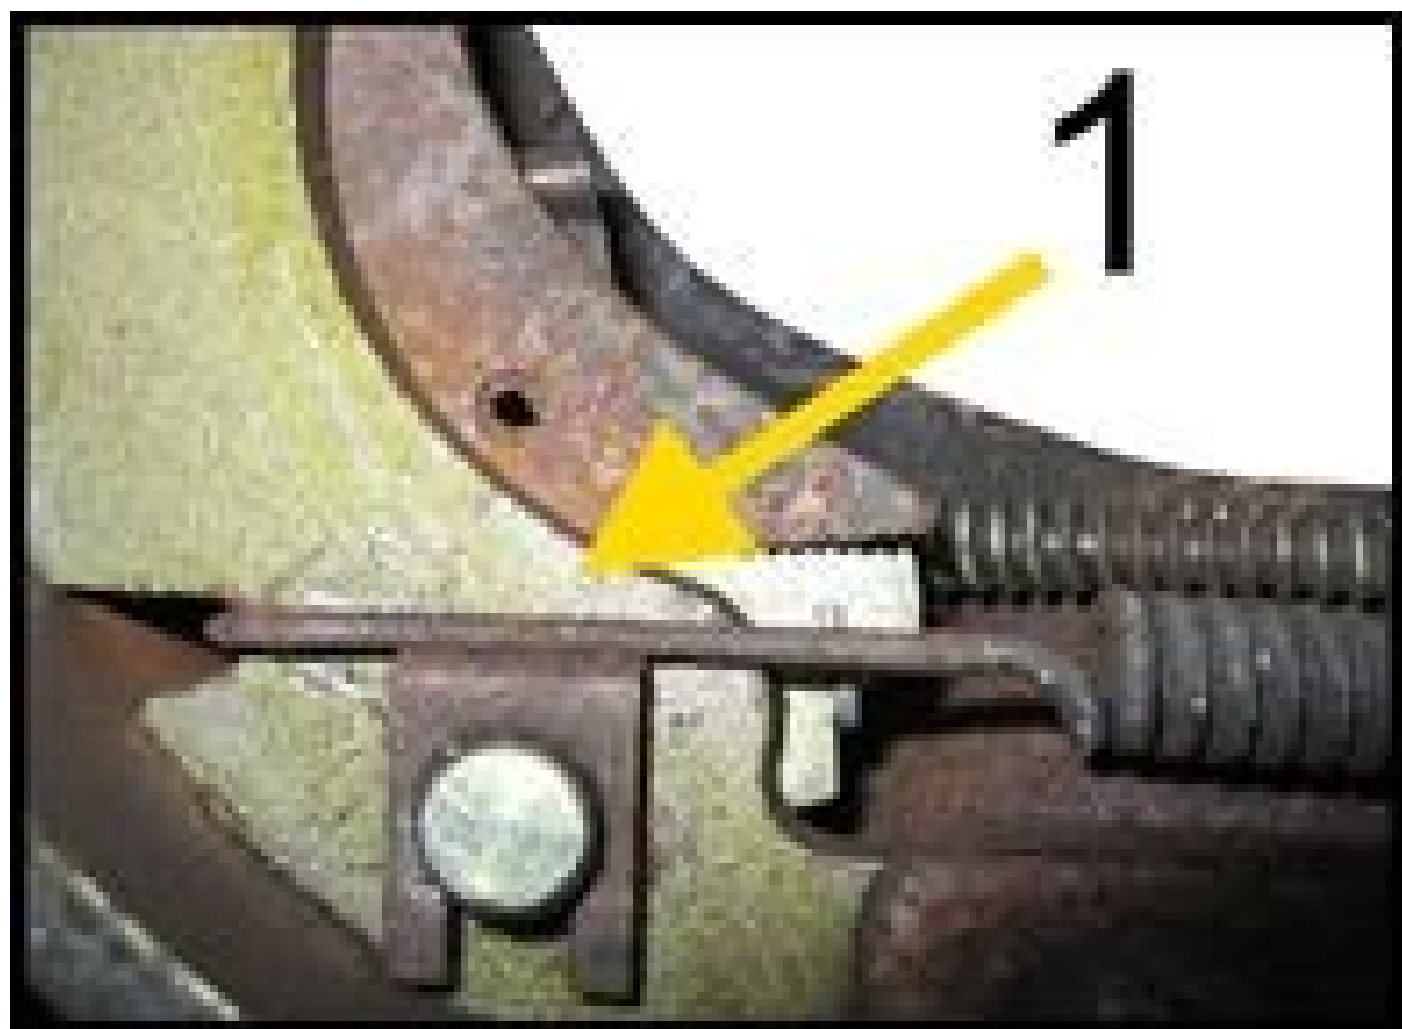
Si en los modelos de los vehículos mencionados se detecta alguno de estos fallos, puede deberse a que el pasador de seguridad de la zapata de freno se haya montado en vertical. (Imagen 1).

El muelle inferior de la zapata de freno ejerce presión sobre el pasador de seguridad afectando al movimiento del mecanismo de ajuste. El mecanismo de ajuste también puede haberse deslizado y puede haber provocado daños en el engranaje. En este caso habrá que corregir la posición del pasador de seguridad.
