Seat Arona: ruidos de la parte delantera del vehículo al maniobrar

Hoja de datos	
Fabricante	Seat
Modelo de vehículo	Arona
Motor	Todos los modelos
Año de fabricación	2017 - 2021
Síntoma	Ruidos en la zona delantera al maniobrar

Ruidos en la zona delantera al maniobrar

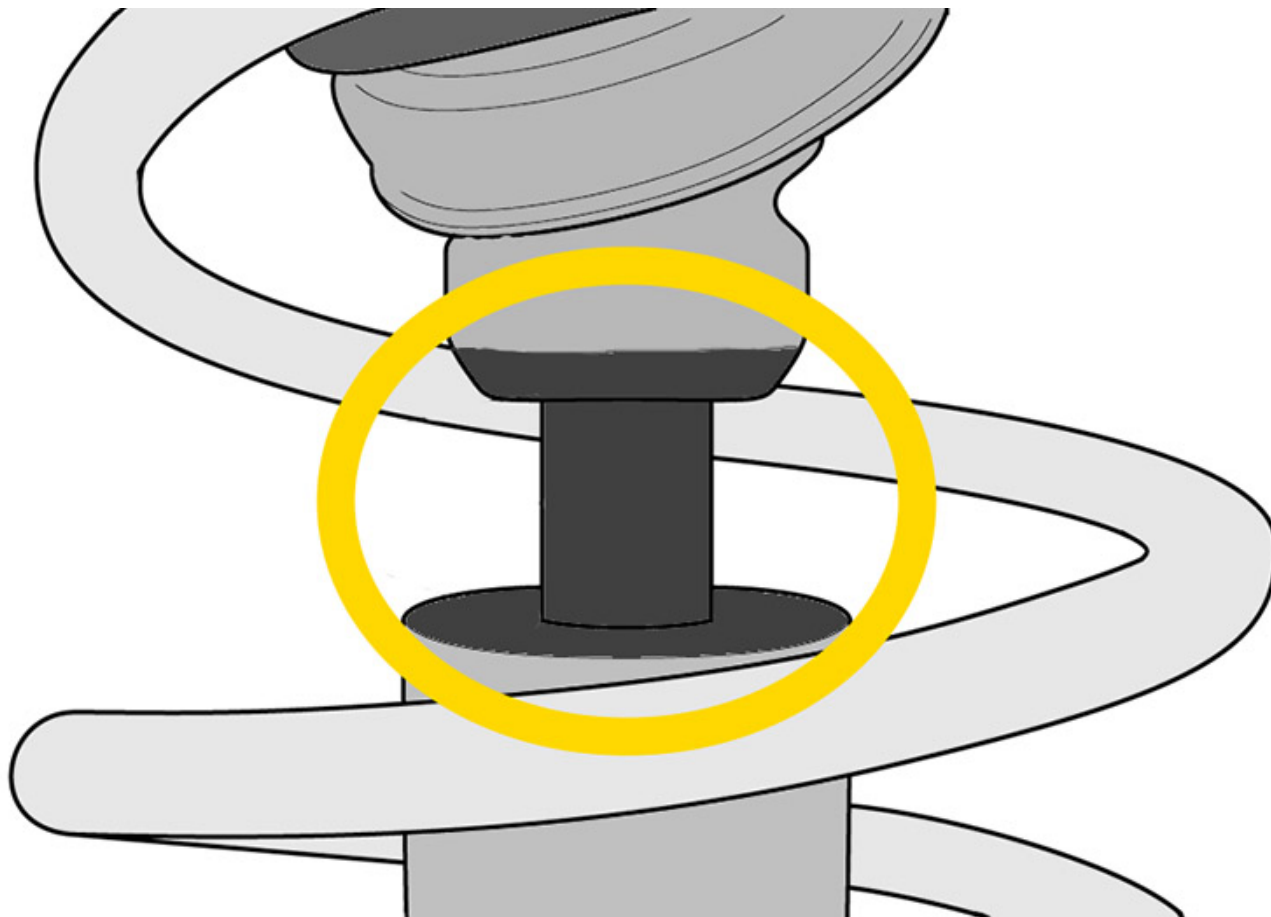
Los ruidos puede producirse al maniobrar el vehículo.

La causa podría ser una fricción no deseada entre el brazo telescópico delantero y el tope elástico del amortiguador.

- Para acceder a la varilla de émbolo del amortiguador, levante la cubierta protectora y el tope elástico.
- Limpie a fondo todas las superficies de contacto y úntelas con

grasa de silicona n.º de artículo G 000 405 A2 shy /> (Utilice únicamente el tipo de grasa de silicona especificado)shy /> Aplíquela a las superficies de contacto entre la varilla de émbolo del amortiguador y el tope elástico tal como se indica en la imagen

- Las piezas desmontadas deberán montarse en el orden contrario.
- Repita el procedimiento en el otro lado del vehículo.

Después debe realizarse una conducción de prueba para verificar el éxito de la reparación.
