VW Golf VII - Pérdida de refrigerante

Hoja de datos

Fabricante	VW
Modelo de vehículo	Golf VII
Motor	1,0i / 1,2i / 1,4i / 1,6i
Año de fabricación	2012 -
Síntoma	Pérdida de refrigerante

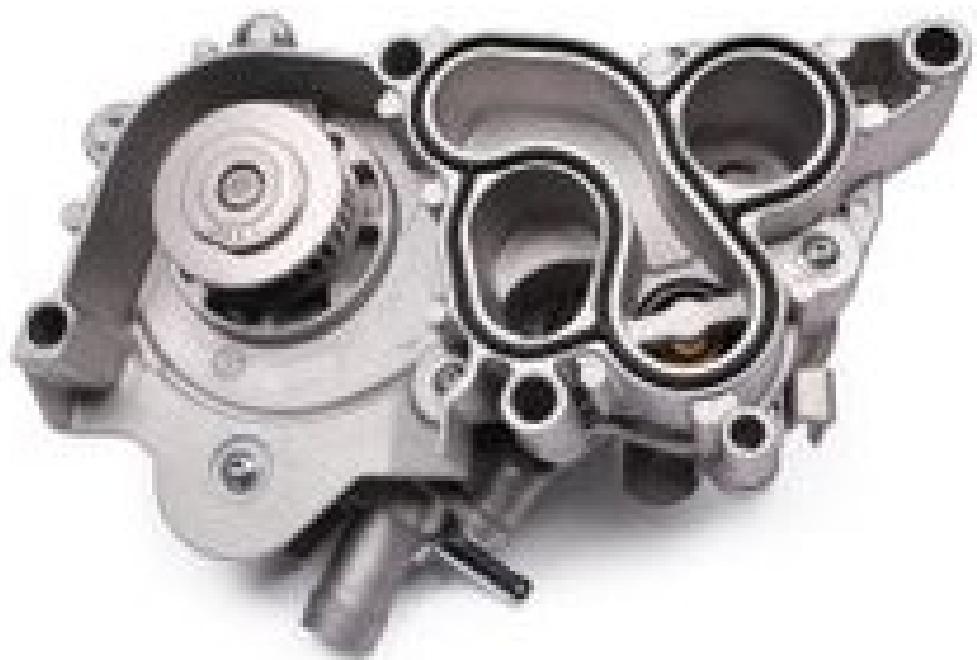
Pérdida de agua de refrigeración

Si se detecta una pérdida de refrigerante en los vehículos mencionados, se debe presurizar el sistema de refrigeración de acuerdo con las especificaciones del fabricante del vehículo y se deben comprobar todos los componentes para detectar posibles daños/fugas.shy />shy /> Se recomienda prestar especial atención a la bomba de refrigerante. A menudo, la causa de la pérdida de refrigerante es una junta defectuosa.shy />shy /> Para solucionar este problema se debe sustituir la junta y, en caso dado, la bomba de refrigerante completa. A continuación, el sistema de refrigeración debe rellenarse y se debe purgar el aire según las especificaciones del fabricante. Al hacerlo, debe utilizarse el aditivo refrigerante adecuado y observarse la proporción de mezcla correcta.
