# VW Lupo - Temperatura excesiva del motor | HELLA

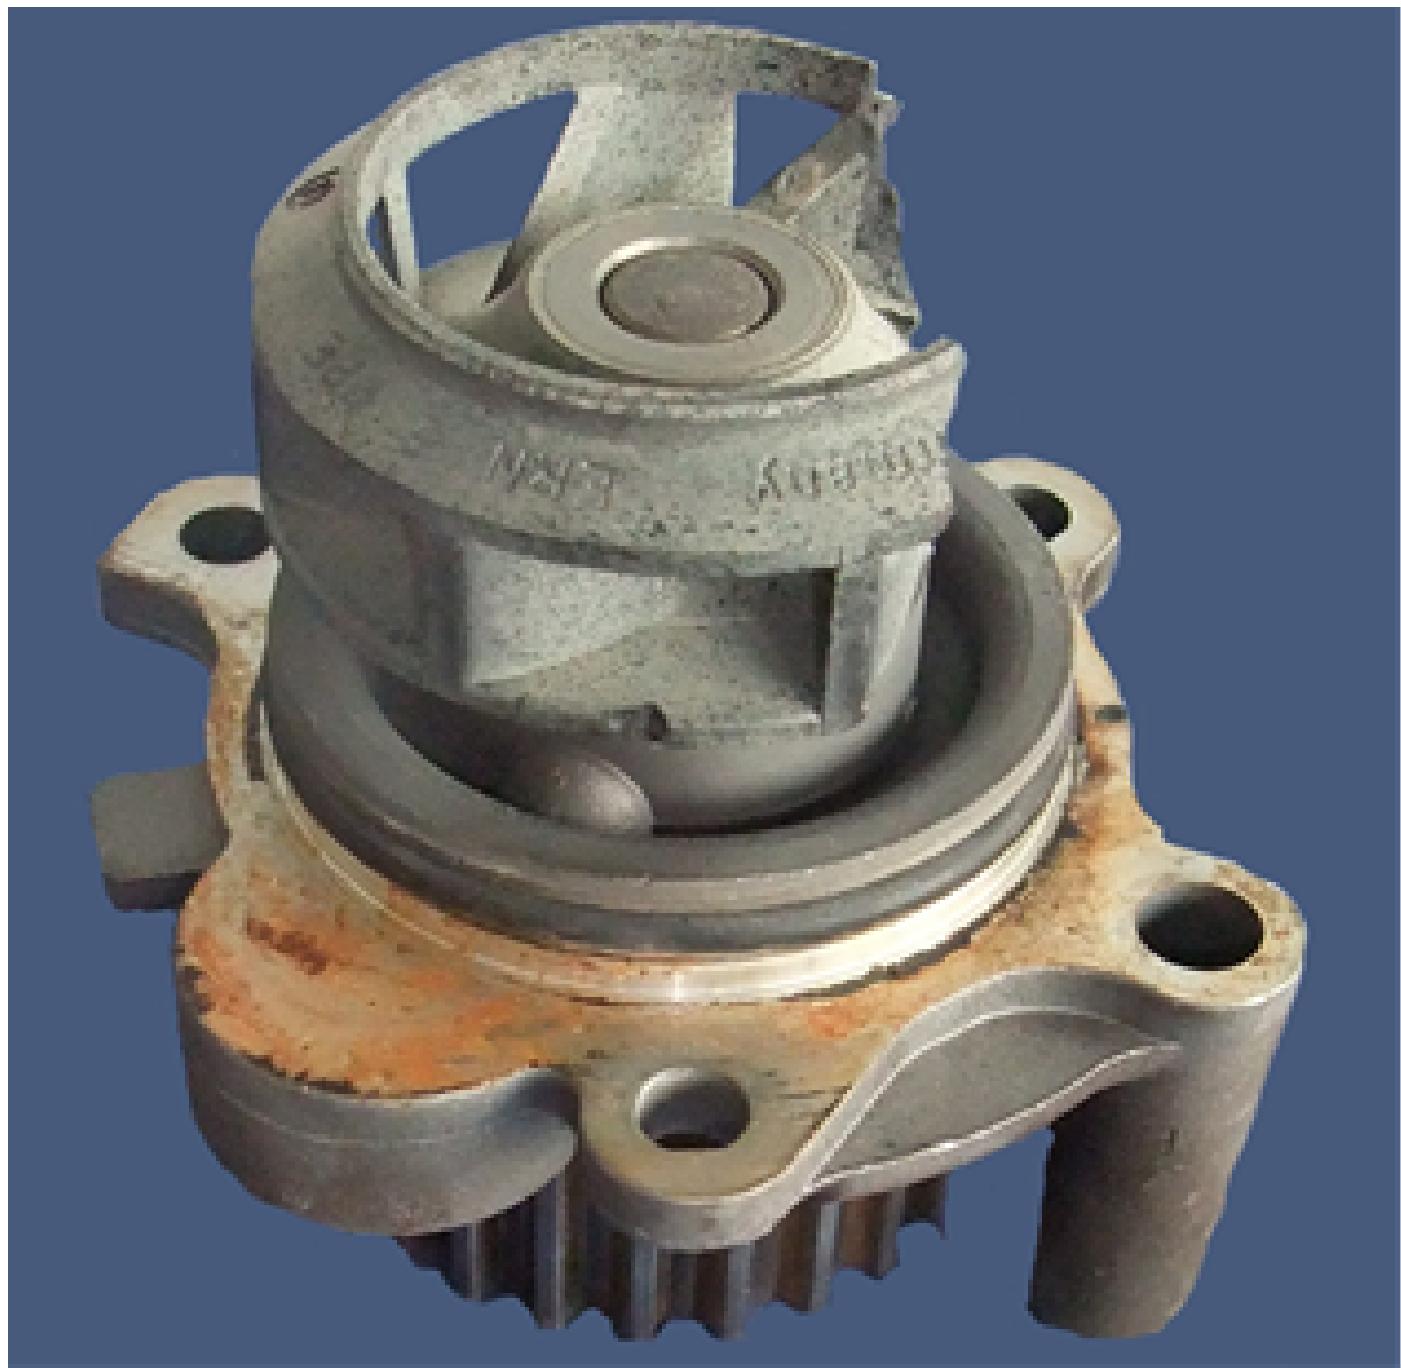
Imagen 2.

El fallo puede deberse a una rotura del rodete de la bomba de refrigerante (rodete de plástico, ver imágenes 2 + 3).

Además, deberá desmontarse el  
conducto de retorno del refrigerante (ver imagen 1).  
Si no fluye el refrigerante, habrá que renovar  
la bomba de refrigerante.
