# **VW Sharan (7M6 / 7M9) - Se enciende el testigo luminoso de control del motor | HELLA**

**Sharan (7M6 / 7M9)**

**Motor: AUY 1,9 TDI**

## **Se enciende el testigo luminoso de control del motor**

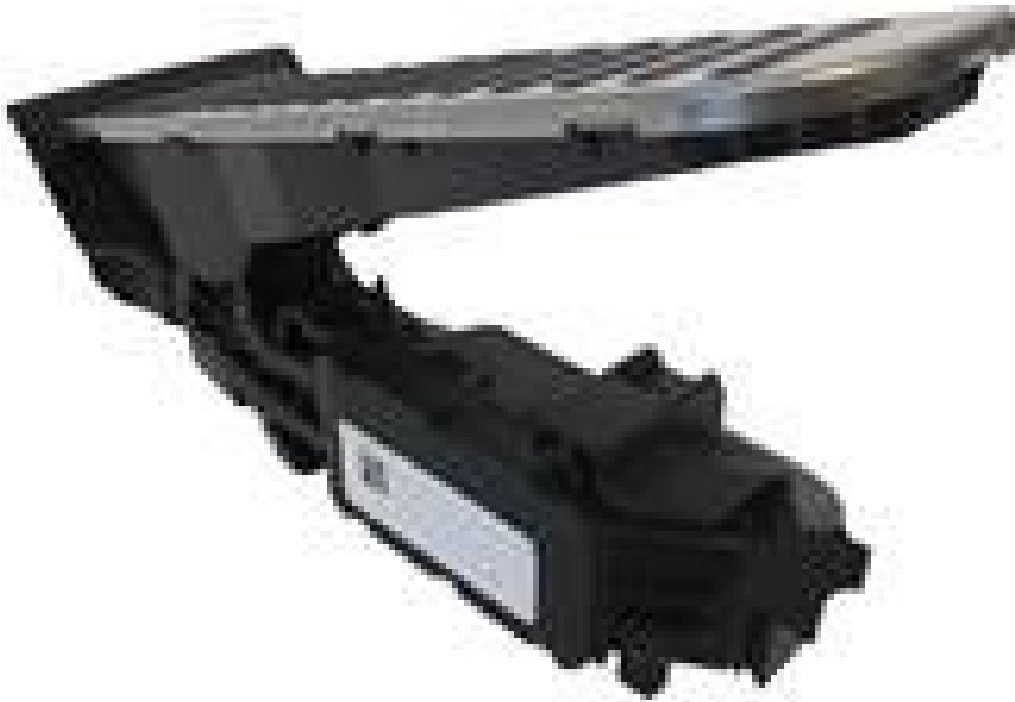
Imagen 1

Todos los códigos de avería indicados tienen relación con un problema vinculado al sensor del pedal acelerador (imagen 1).

- Comprobar que el sensor del pedal acelerador funcione correctamente

(realizar la comprobación de las interferencias o del potenciómetro con un osciloscopio) y sustituir en los casos necesarios.

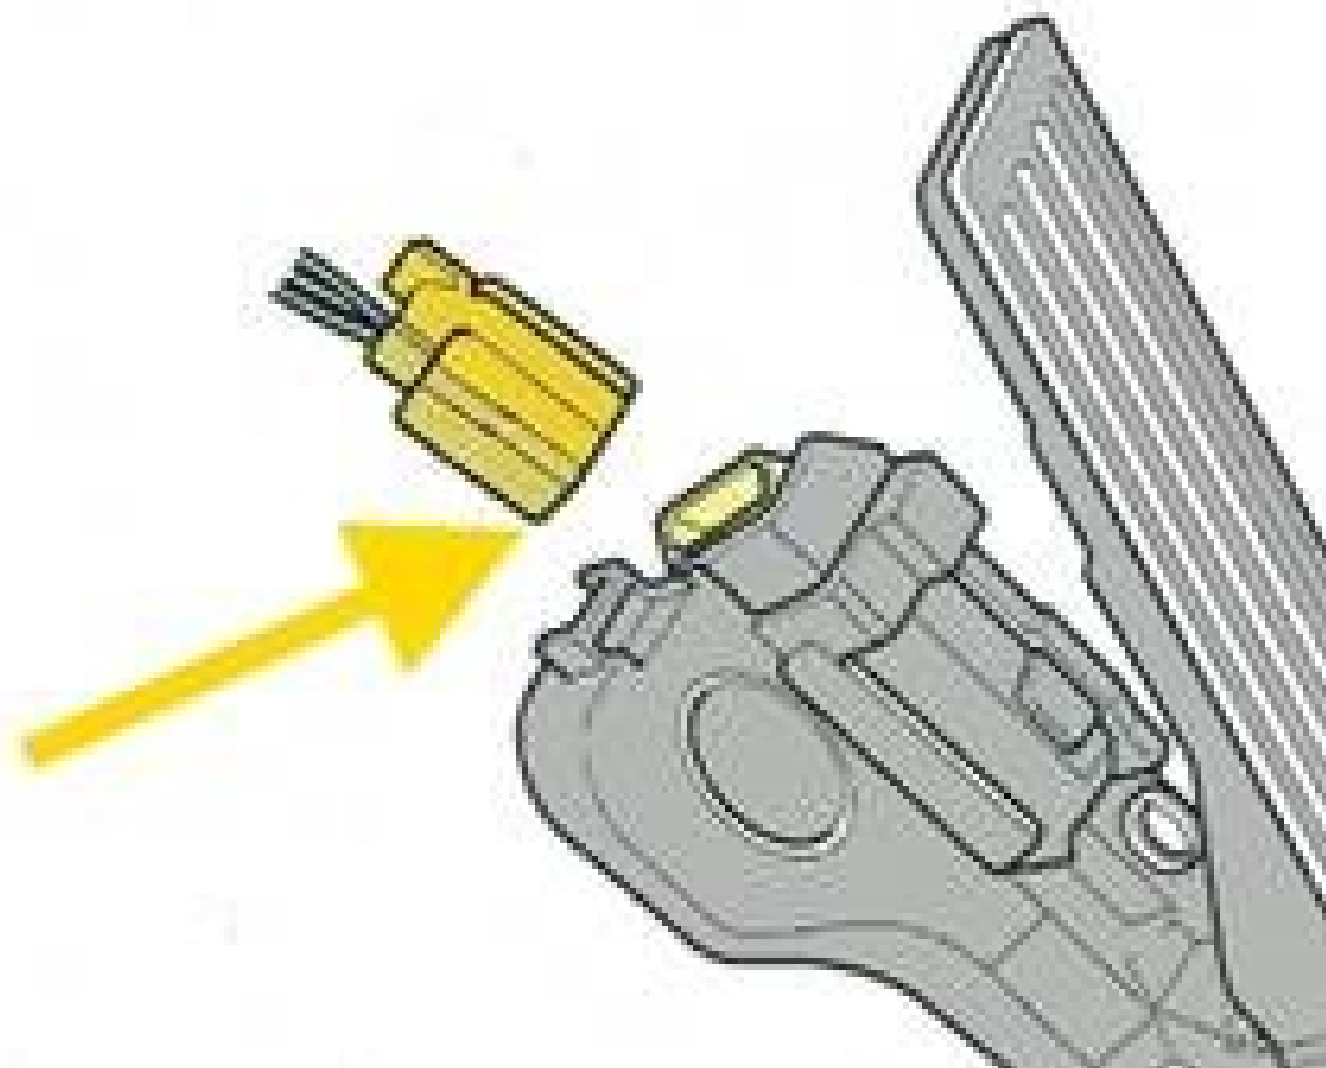
Imagen 2

En este caso, la problemática descrita es responsable de que el contacto en la unión entre el sensor del pedal acelerador y el enchufe (imagen 2) sea insuficiente.

- Comprobar la unión del enchufe por si alguno de los pins estuviera dañado u oxidado (imágenes 2 y 3), y sustituir los elementos necesarios
