VW T6 - El motor funciona de forma irregular

Hoja de datos

Fabricante	Volkswagen
Modelo de vehículo	Transporter T6
Motor	2,0 TDI
Año de fabricación	2016 - 2019
Síntoma	El motor funciona de forma irregular

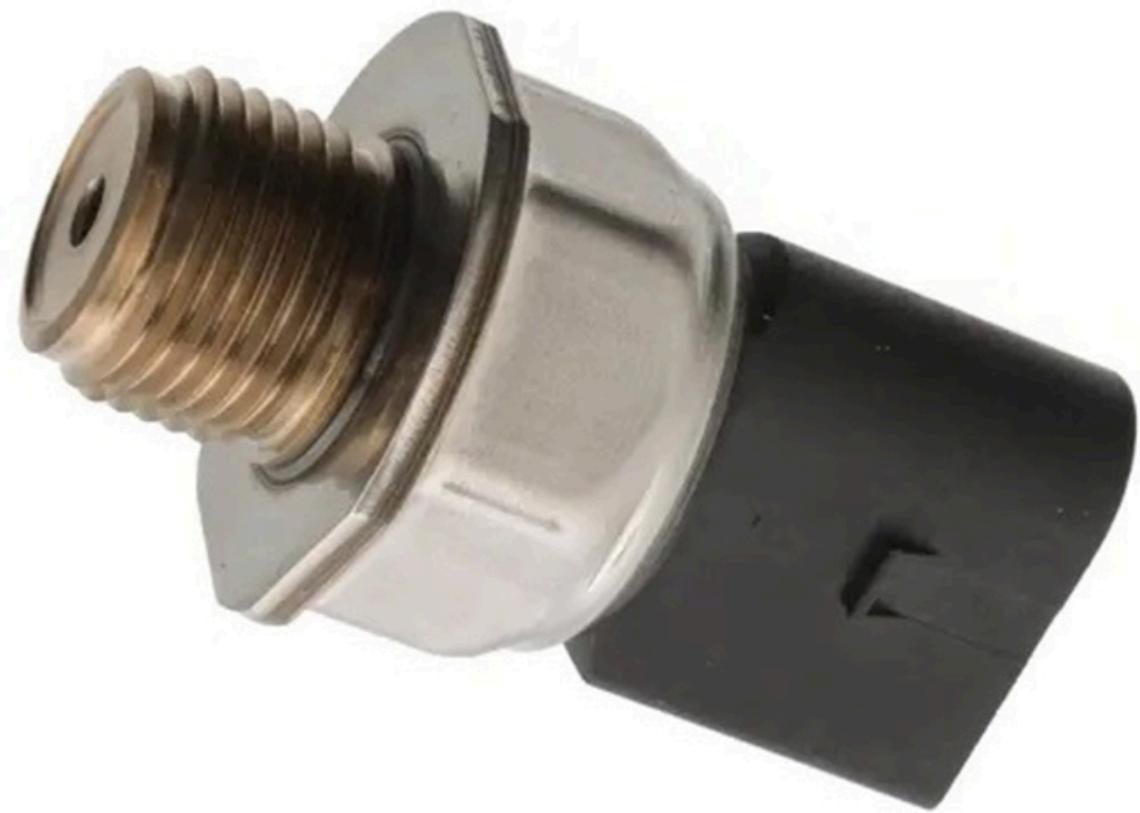
El motor funciona de forma irregular: se enciende el testigo de control del motor o el testigo de control del precalentamiento

En los vehículos mencionados puede producirse un funcionamiento irregular del motor. Adicionalmente se encienden el testigo de control del motor y/o el testigo de control del precalentamiento. En la memoria de averías puede estar registrado el código de avería P0191.
Para solucionar este problema deben comprobarse todos los componentes eléctricos y mecánicos relevantes para el sistema, incluyendo la fuente de alimentación. Si no se encuentra ningún fallo, la causa puede ser el sensor de presión del raíl de combustible (imagen).
Después de sustituir el sensor se debe borrar la memoria de averías y realizar un recorrido de prueba.
