VW Touareg - Comportamiento inestable durante la conducción

(7P5)

Código motor: CNRB

Año de fabricación: 2013

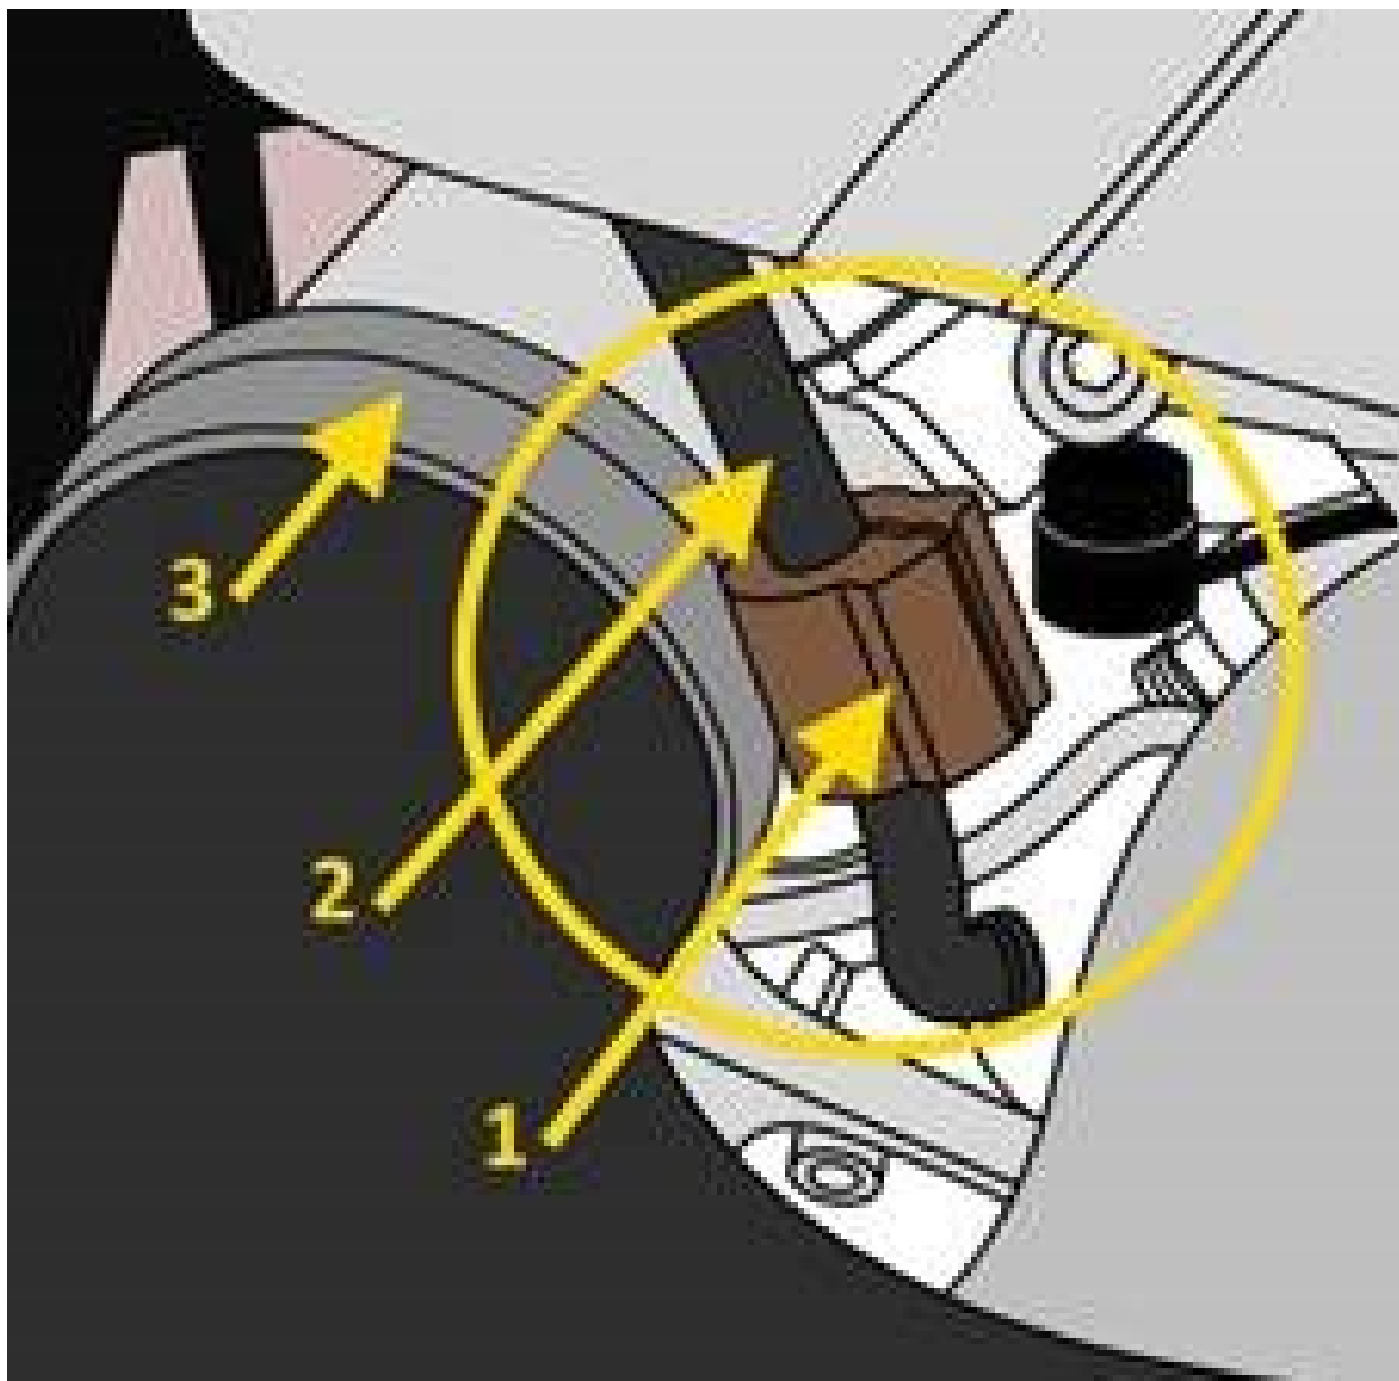
Si se detecta el problema mencionado anteriormente, puede deberse a que el mazo de cables del compartimento del motor esté dañado.

En este caso puede haber contacto entre el mazo de cables del motor (imagen, pos. 2) y la carcasa de la tubería de presión (imagen, pos. 3).

Este hecho puede provocar daños en el mazo de cables (figura, pos. 2) y, a continuación, desencadenar los fallos mencionados en su funcionamiento.

En primer lugar, repare o sustituya el juego de cables dañado (imagen, pos. 2) de acuerdo con las instrucciones del fabricante del vehículo.

Si no se detectan más fallos, se puede utilizar un anillo distanciador (imagen, pos. 1) (nº EO: N 107 162 01) como protección ante nuevos daños.

A continuación deberá realizarse una conducción de prueba, así como una consulta de los códigos de avería, para verificar el éxito de la reparación.
