VW T6 - Falta de estanqueidad en el sistema SCR, fuga de AdBlue

Fabricante	Volkswagen
Modelo de vehículo	Transporter T6
Motor	1,6 TDI + 2,0 TDI
Año de fabricación	2015 - 2019
Síntoma	Falta de estanqueidad en el sistema SCR

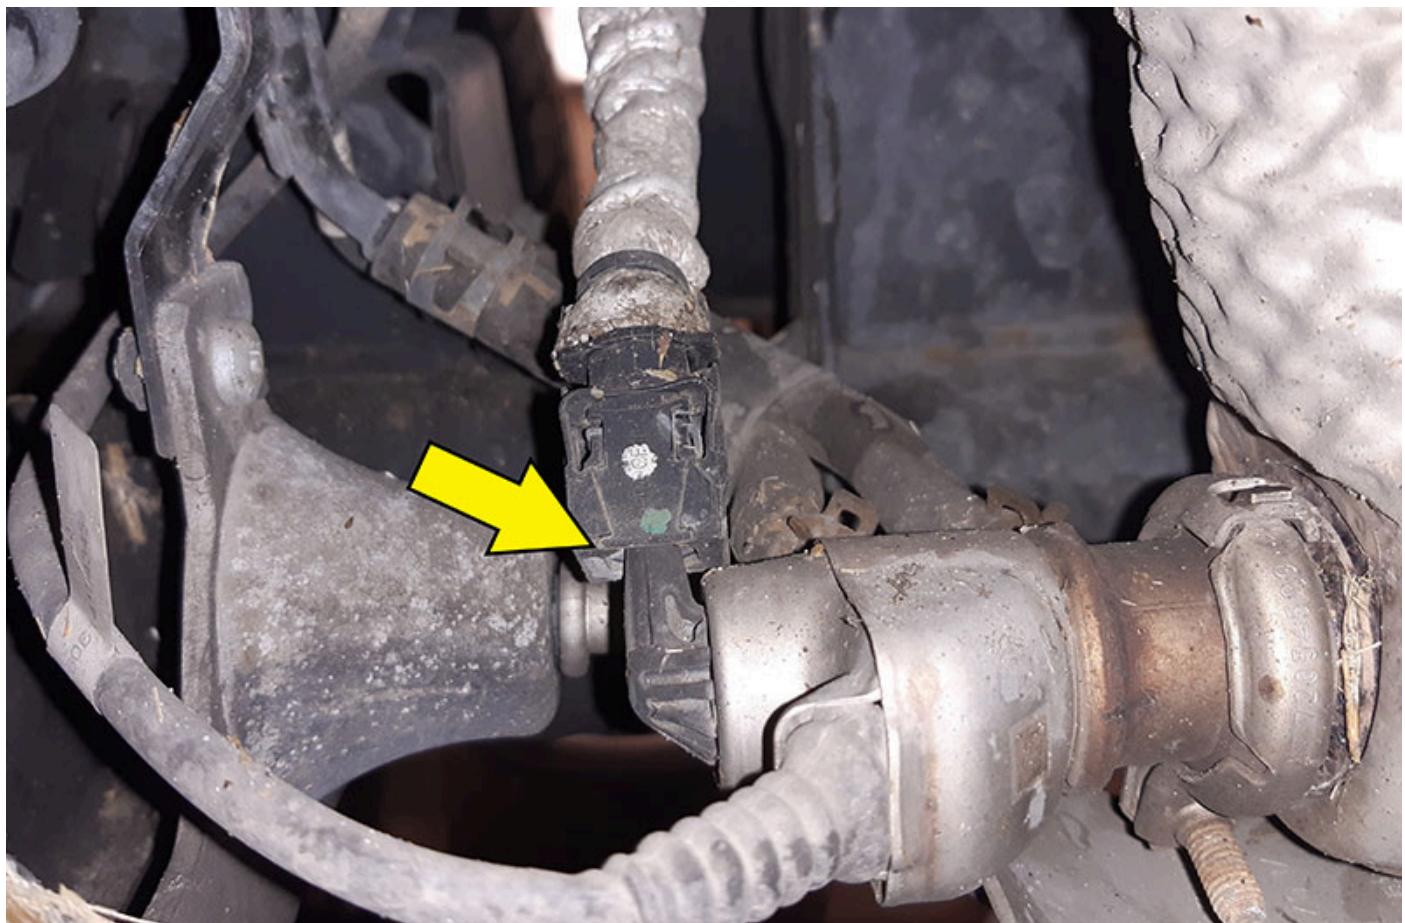
En los vehículos mencionados con sistemas de reducción catalítica selectiva (SCR), puede existir una falta de estanqueidad en la zona de los componentes SCR. En este caso, debe prestarse especial atención a la conexión entre el inyector de aditivo y el conducto de suministro de aditivo. El aditivo (AdBlue) puede salir porque el conducto de suministro no encaja completamente en el inyector.
Para solucionar este problema debe sustituirse el conducto de suministro de aditivo y limpiarse el enchufe del inyector. Asegúrese de que el conducto encaja completamente en el inyector.
Esta información también puede aplicarse a otros modelos de vehículos con el mismo sistema SCR.
