Volkswagen Golf V Plus - Se enciende el testigo luminoso del ABS/ESP | HELLA

Modelo: Golf V Plus

Se enciende el testigo luminoso del ABS/ESP

Código de avería: 1435

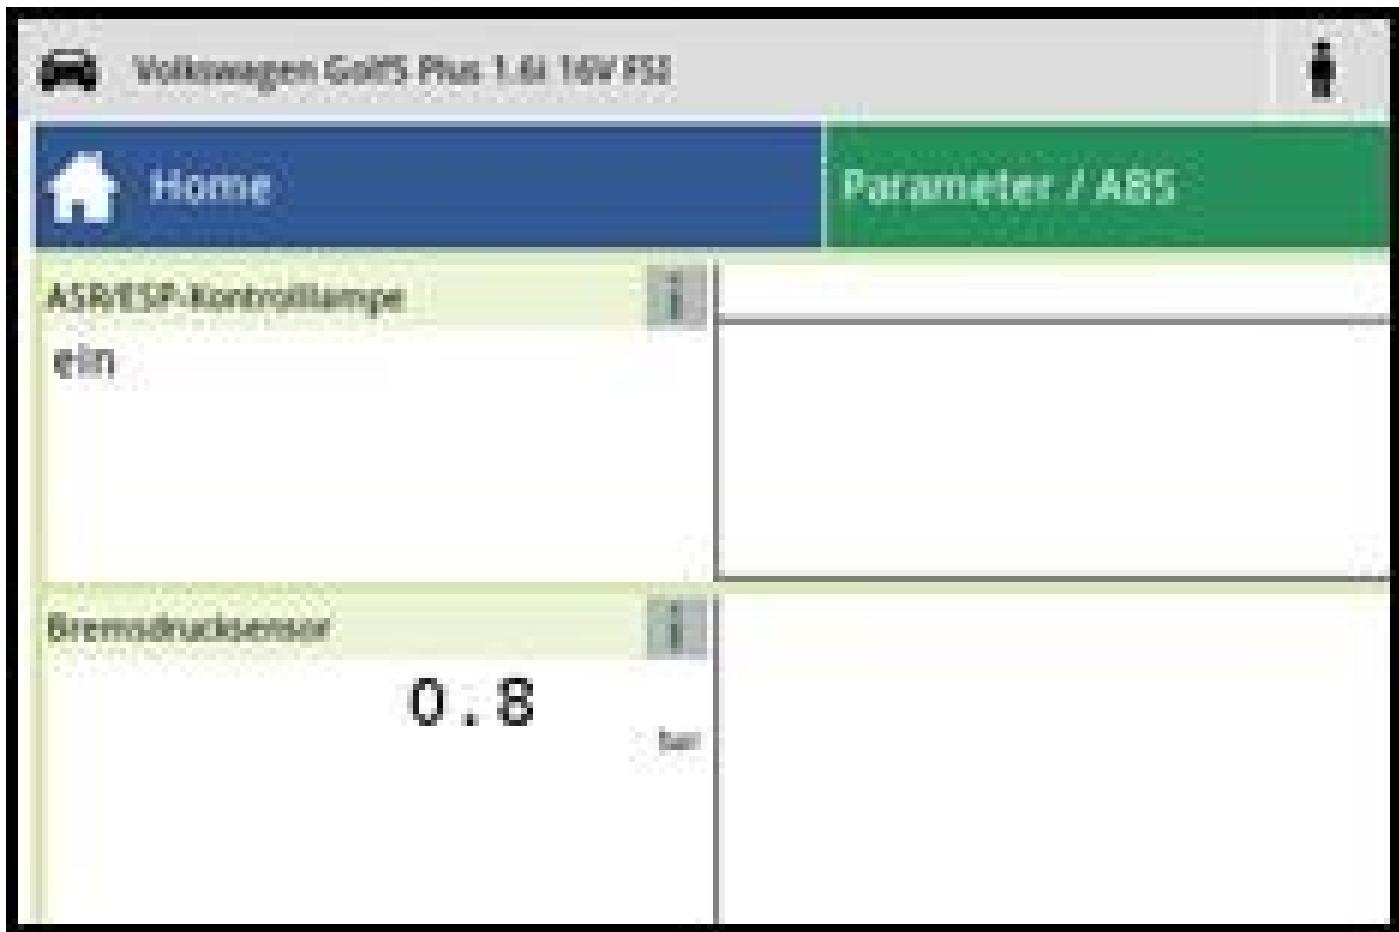
Si se detectara el código de avería arriba mencionado y se encendiera el testigo luminoso del ABS, podría deberse a un fallo en el sensor de presión del líquido de frenos.

Este sensor registra la presión de los frenos del sistema hidráulico y transmite dicho registro a la unidad de control. Un error en la valoración de la señal podría interpretarse como un registro incorrecto en la unidad de control. Como no puede realizarse una medición en el propio sensor, deberán comprobarse en primer lugar los parámetros. Con el freno sin accionar, el valor nominal debe situarse en 0 bar. Si el valor medido difiere (imagen), deberá sustituirse el sensor.

El sensor de presión va integrado en la unidad hidráulica ABS.

El fabricante del vehículo ofrece un kit de reparación para la unidad hidráulica ABS.
