Volkswagen Up / Seat Mii - arranque del motor defectuoso: código de avería 4629

Hoja de datos

Fabricante	Seat / Volkswagen
Modelo de vehículo	Mii / Up
Motor	Todos los modelos
Año de fabricación	2012 - 2019
Síntoma	Arranque del motor defectuoso

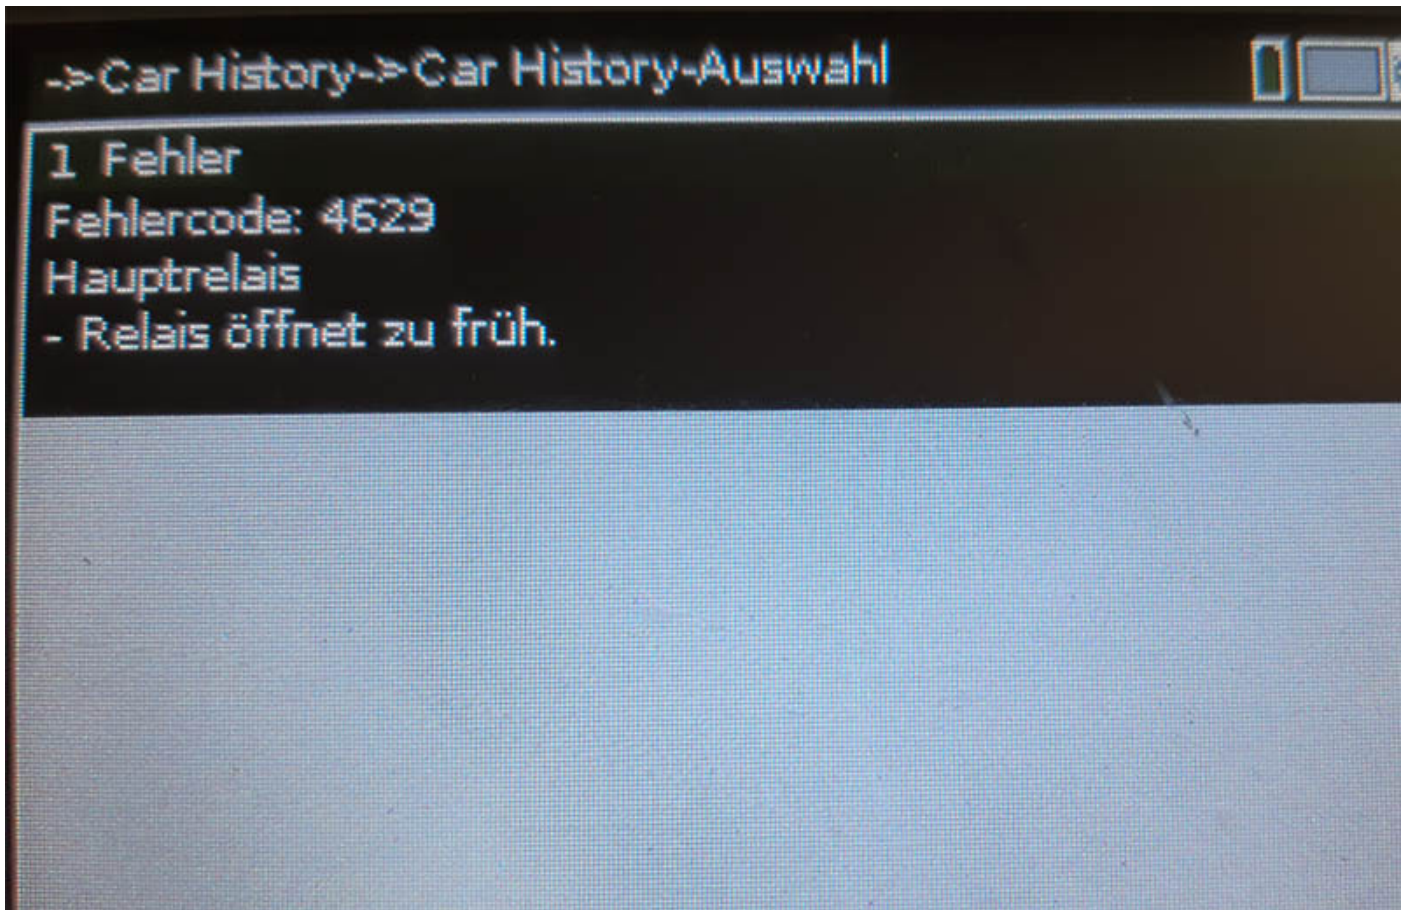
Como primer paso, se debe leer la memoria de averías. El código de avería 4629 (el relé principal se abre demasiado pronto) puede estar almacenado aquí.[\(Fig. 1\)](#) Esto hace suponer que un relé está averiado. Se puede acceder a los relés con relativa facilidad tras retirar la cubierta izquierda del salpicadero. [\(Fig. 2\)](#) Mediante un plano de relés debe determinar la posición del relé o relés principales [\(Fig. 3\)](#). Uno de los relés controla la bomba de combustible. Si el relé está defectuoso, esto explicaría por qué el motor no arranca.

Código de avería 4629
