# **ALFA ROMEO - Puissance frigorifique incorrecte | HELLA**

**ALFA ROMEO**

**Type : 159**

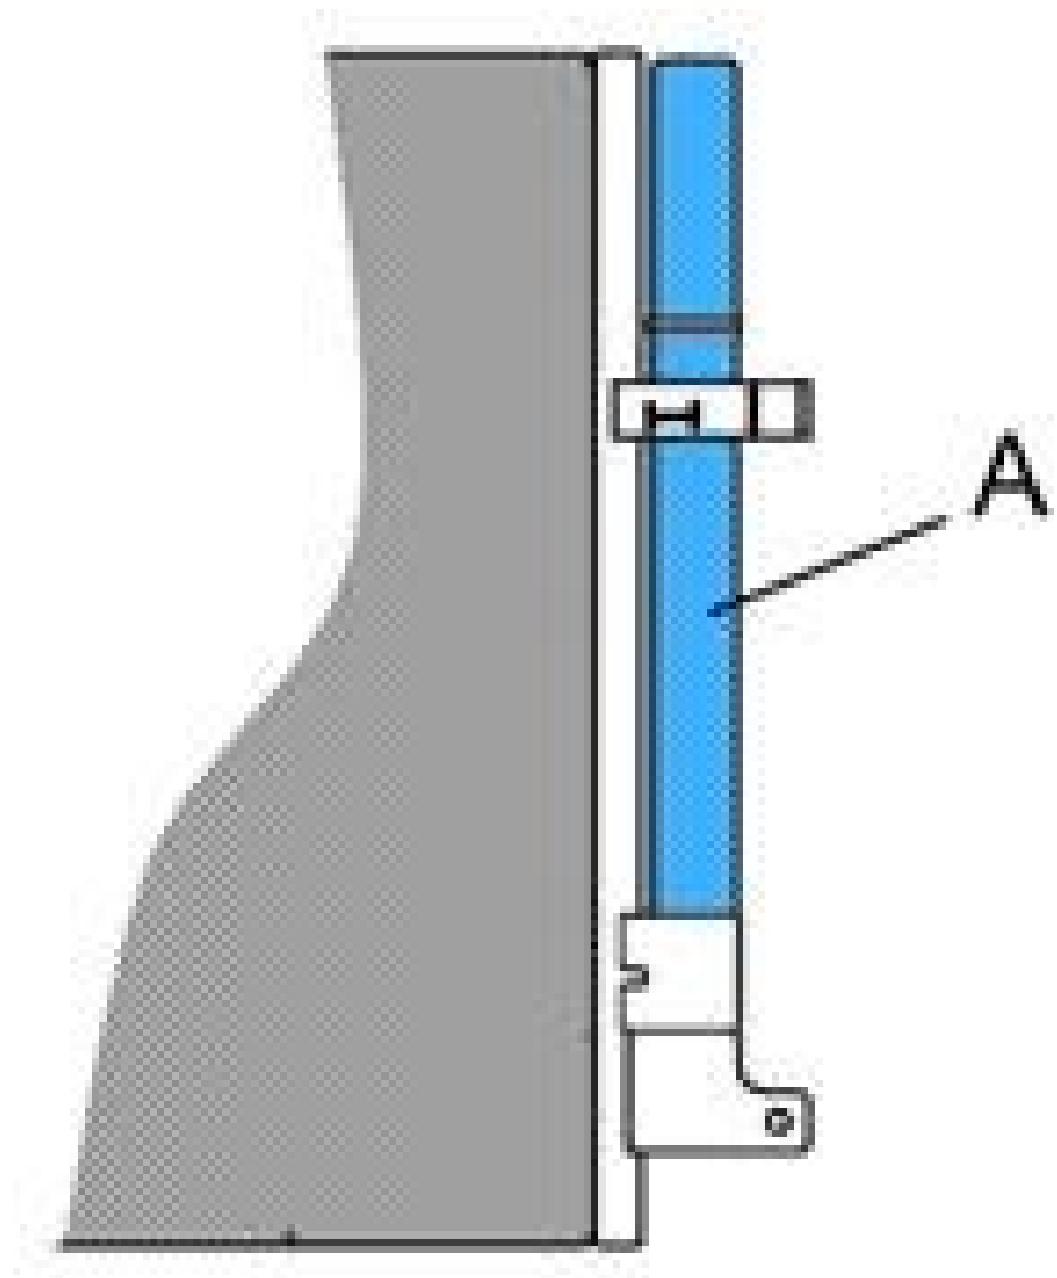
Si le défaut mentionné ci-dessus est observé sur ce modèle de véhicule, ceci peut être dû à une anomalie au niveau de la bouteille déshydratante du système de climatisation. Une perméabilité défectueuse du composant en cas de températures extérieures élevées provoque une augmentation de pression, ce qui coupe le compresseur. Dans ce cas, il convient tout d'abord de contrôler la quantité de remplissage de réfrigérant dans le système. Si la quantité de remplissage est conforme aux indications du constructeur, il faut remplacer la bouteille déshydratante (A) au niveau du condenseur

(référence Hella : 8FT 351 335-141). Contrôler ensuite le bon fonctionnement du système de climatisation.
