# BMW 118i - Bruits parasites émanant du compartiment moteur

Constructeur	BMW
Modèle de véhicule	F21
Moteur	N13
Année de fabrication	À partir de 2011
Symptôme	Bruits parasites émanant du compartiment moteur

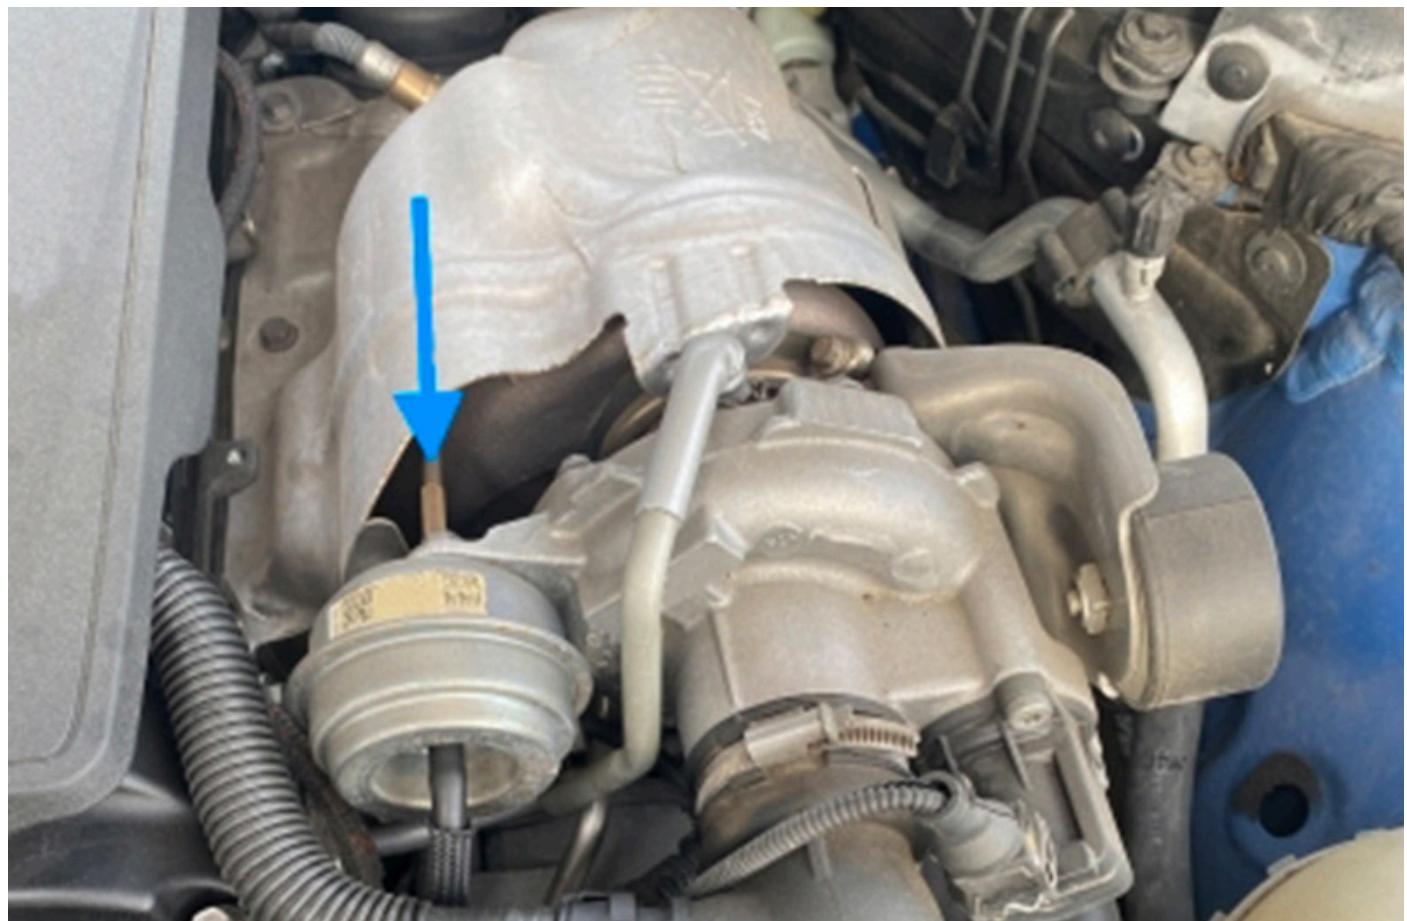
Sur les modèles de véhicules susmentionnés, il peut arriver que des bruits de cliquetis gênants émanant du compartiment moteur soient perçus peu après le démarrage du moteur. Dans ce cas, des bruits de vibrations au niveau de la tringlerie de commande du volet bypass du turbocompresseur peuvent éventuellement être en cause.

En appuyant légèrement avec un tournevis sur la barre de traction de la capsule de pression d'air de suralimentation (fig.), on peut vérifier si le bruit peut être modifié. Si lors du dépannage aucun autre défaut n'est constaté sur le mécanisme du levier, le constructeur automobile propose un remède par le biais d'une mise à jour logicielle. Cette mise à jour permet d'augmenter la commande de la capsule à dépression durant la phase de mise en température, ceci compensant le jeu de tolérance sur la tringlerie. Une mise à jour logicielle peut, par exemple, être effectuée via Hella Gutmann [macsRemote Services](#) ou via un appareil de diagnostic de la [série mega macs](#) compatible PassThru. Un accès enregistré au portail en ligne du constructeur automobile est
