# **BMW i3 (I01) - Interférence réception radio | HELLA**

**BMW**

**i3 (I01)**

## **Interférence réception radio**

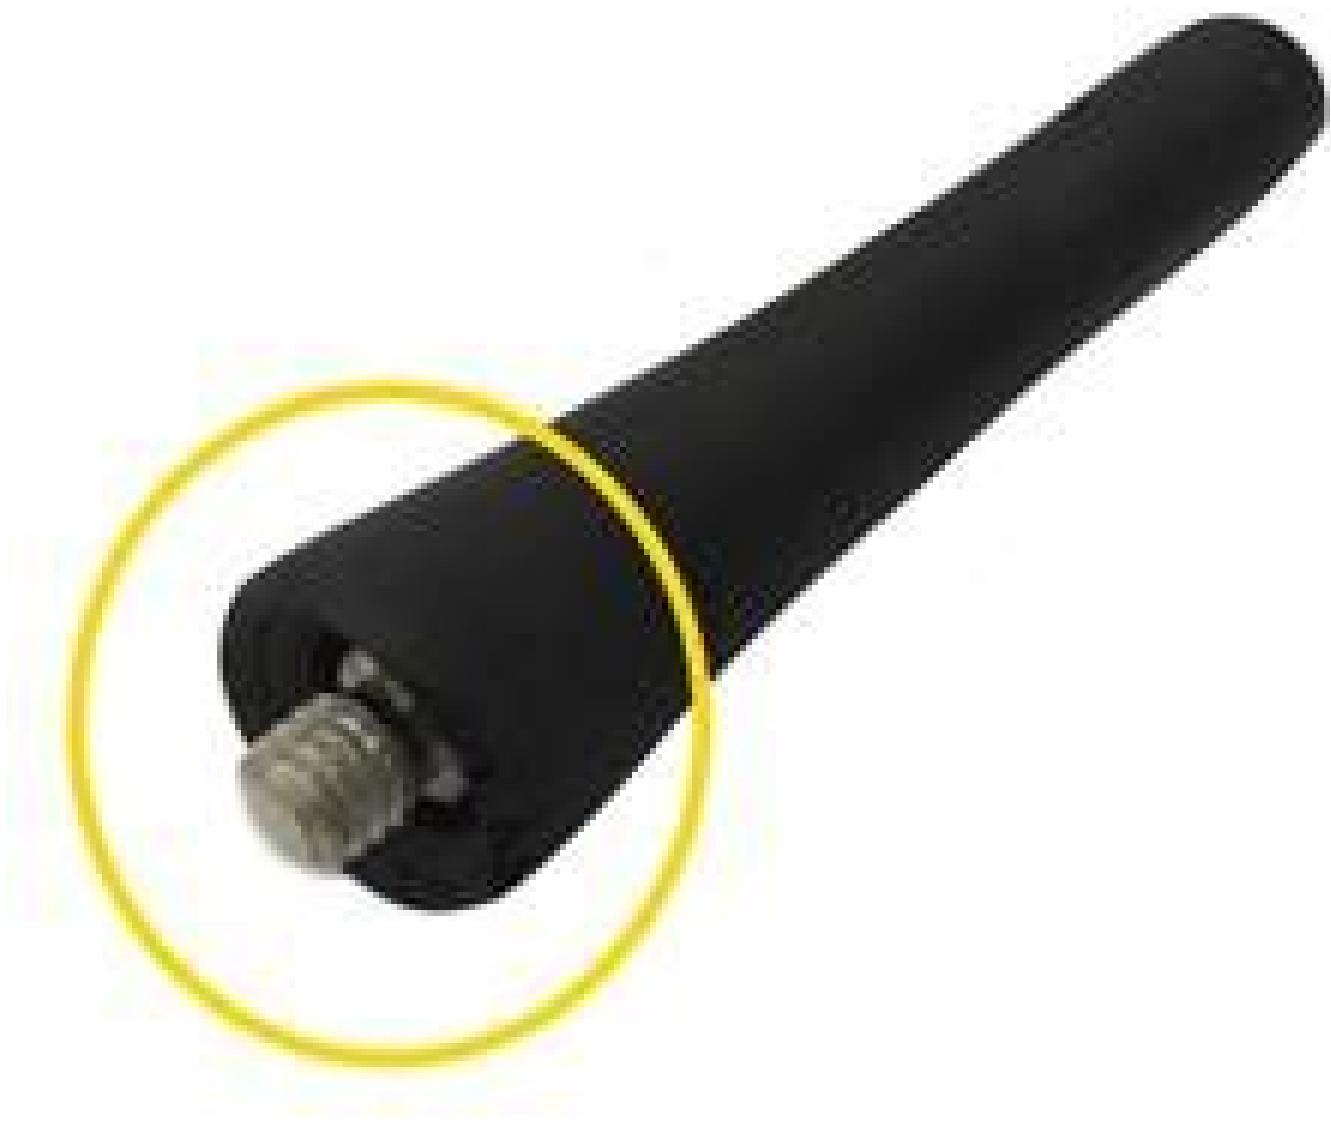
En examinant de plus près l'antenne de toit, il s'est avéré que la tige d'antenne était endommagée (fissurée ou tige filetée cassée), ceci étant à l'origine du problème mentionné ci-dessus.

- Déposer la tige d'antenne
- Vérifier si le filetage de la tige d'antenne (voir photo) et le filetage de l'antenne de toit sont endommagés. Le cas échéant, les réparer ou les remplacer.
- Poser la nouvelle tige d'antenne
- Vérifier le fonctionnement de la radio
