# Kia Sportage - Codes défaut P1820/1821/1822/1823/1824 et la transmission intégrale ne s'enclenche pas

Fiche technique	
Constructeur	Kia
Modèle de véhicule	Sportage
Moteur	Tous modèles avec transmission intégrale
Année de fabrication	2010-2016
Symptôme	La transmission intégrale ne s'enclenche pas

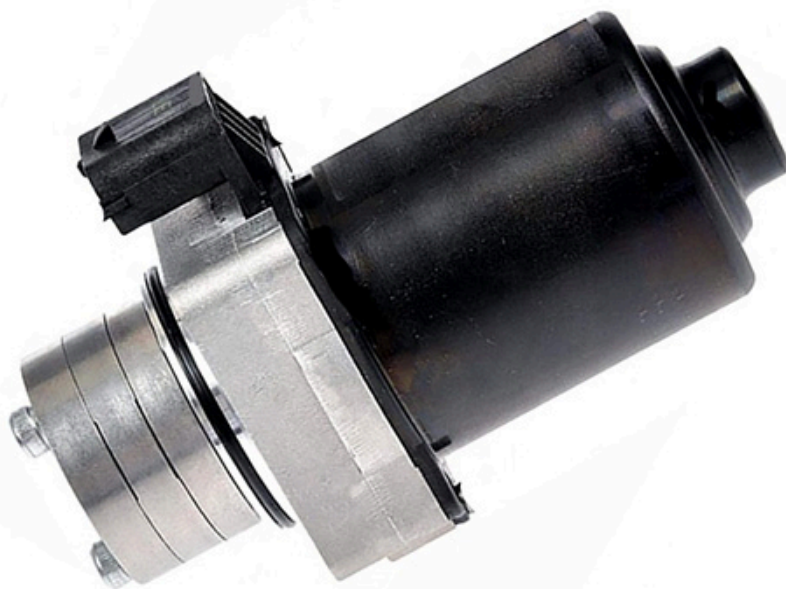
Sur les véhicules mentionnés ci-dessus, il peut arriver que la transmission intégrale ne s'enclenche plus. La mémoire des défauts peut contenir des codes défaut qui se rapportent à l'actionneur de commutation ou qui sont provoqués par un faisceau de câbles défectueux.

- Si un actionneur de transmission intégrale du fabricant Keyang est monté, il doit être remplacé (référence: 47810-3B520)
- Si un actionneur de la marque Buhler est monté, l'actionneur et son faisceau de câbles (référence: 47891-3B310) doivent être changés
- Après remplacement des éléments en question, il est recommandé d'effacer la mémoire des défauts et de faire un essai sur route
