## Le véhicule manque de puissance. FC 244C00

| Constructeur | BMW |
| Code moteur | N57 |

### Le véhicule perd de la puissance – Code défaut 244C00 Régulation de la pression de suralimentation – écart de régulation

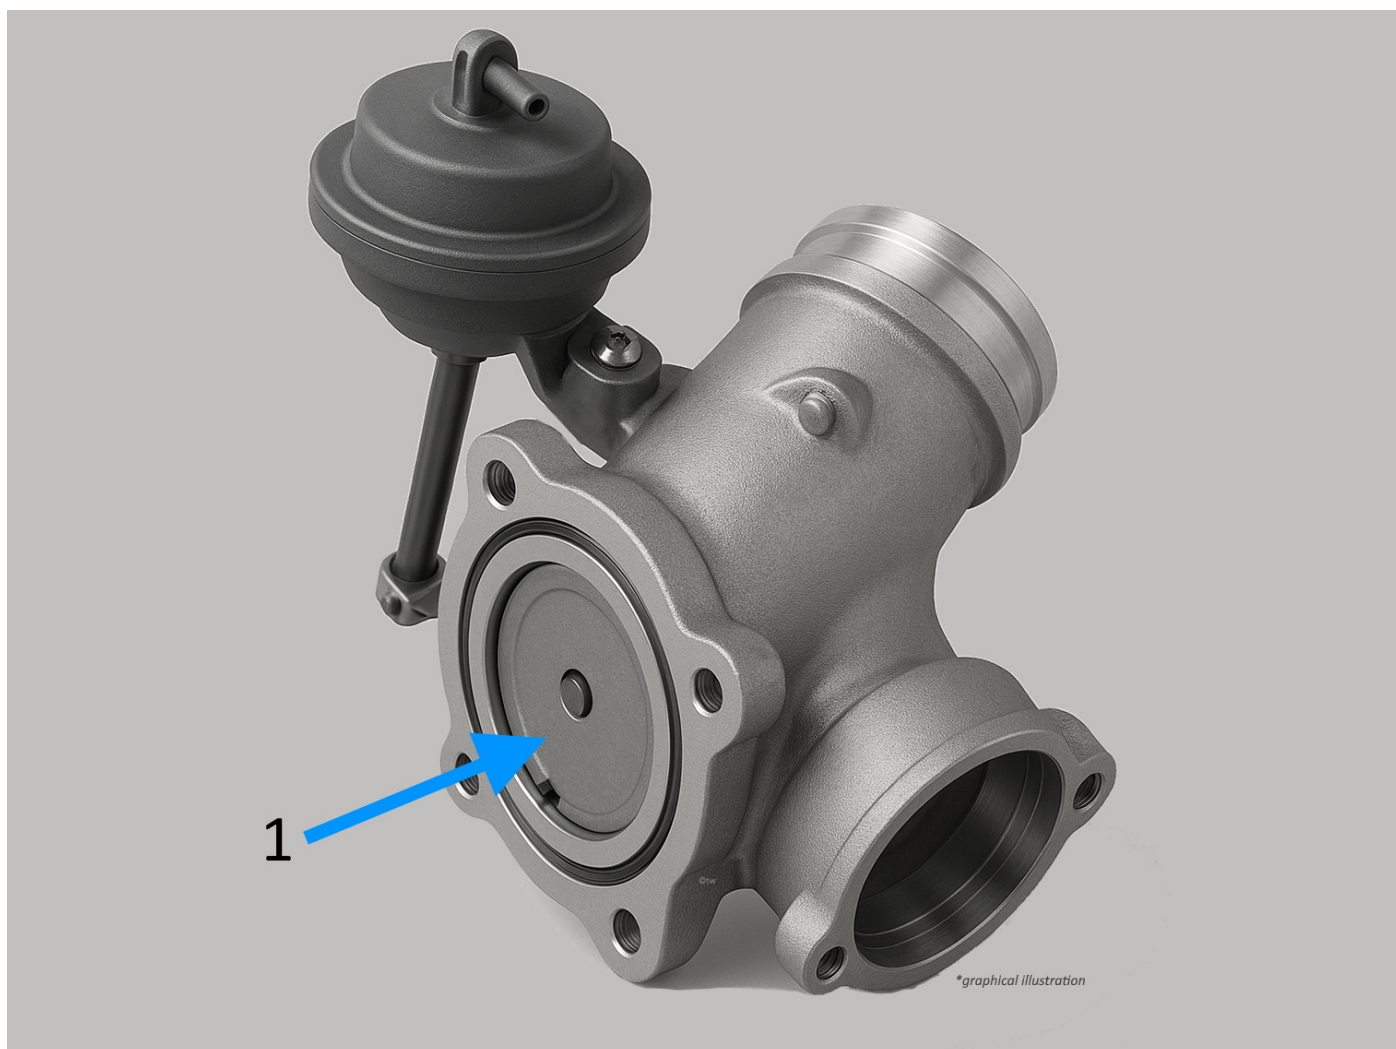
Si le symptôme de défaut susmentionné apparaît en association avec le code défaut 244C00, un volet bypass de turbocompresseur défectueux peut être en cause.

Un défaut mécanique au niveau de l'actionneur de volet peut provoquer un blocage du volet bypass. Ce défaut survient généralement de manière sporadique après un long trajet sur autoroute.

Ce défaut a pour effet que le volet reste légèrement ouvert, ceci empêchant la pression de suralimentation de s'établir.

Exemple de représentation de l'unité de vannes de turbocompresseur avec volet bypass fermé (1)

Dans ce cas, contrôler le volet bypass et le remplacer au besoin. Dans la foulée, contrôlez également et en même temps l'état et le bon fonctionnement des flexibles à dépression, des valves de commutation électriques et des deux convertisseurs de pression électropneumatiques.

Une fois la réparation terminée, effacer tous les codes défaut et faire un essai sur route.
