Mazda CX5 - Code défaut P0471 et mauvais comportement au démarrage et à l'accélération

Fiche technique

Constructeur	Mazda
Modèle de véhicule	CX5 GH/KE avec boîte automatique
Moteur	2,2 16V CDI Skyactiv-D
Code moteur	SH-Y4
Année de fabrication	2013-2017
Symptôme	Mauvais comportement au démarrage et à l'accélération Le véhicule passe en mode de secours Code défaut : P0471

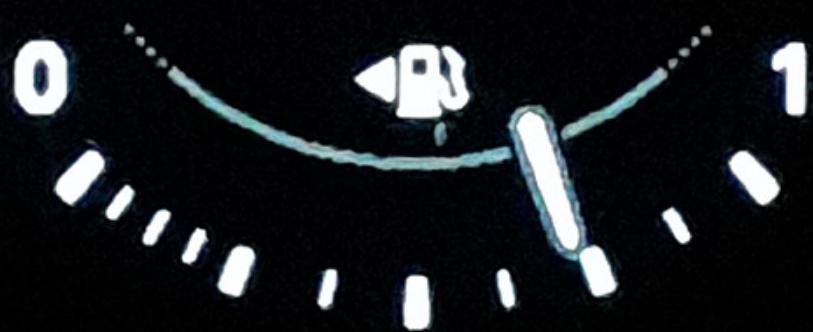
"Dysfonctionnement SCBS en marche avant" s'affiche sur le combiné d'instruments

Si le message de défaut "Dysfonctionnement SCBS / Assistant de freinage d'urgence City en marche avant" s'affiche sur le combiné d'instruments des modèles de véhicules susmentionnés, un capteur de pression de suralimentation défectueux peut être en cause. Le signal erroné peut provoquer l'enregistrement de défauts sur différents calculateurs. De plus, les voyants d'alerte pour le système de contrôle de la pression des pneus, le frein de stationnement, le système i-stop et l'ABS peuvent s'allumer simultanément. Le défaut peut être réinitialisé brièvement en coupant puis en remettant le contact, mais il réapparaît généralement après un court temps de conduite.

Avertissement sur le combiné d'instruments

shy /> Instruction de réparationshy /> Continuer à rouler avec ce défaut peut endommager le moteur. Ce défaut a en plus pour effet que les rapports passent difficilement sur les véhicules équipés d'une boîte automatique.shy /> Côté constructeur automobile, le capteur de pression des gaz d'échappement a été remplacé par un nouveau composant modifié.shy /> Dans le cadre de la réparation, il faut donc veiller à ce que l'ancien capteur défectueux soit remplacé par un nouveau capteur modifié (kit de réparation).shy /> Après réparation, les défauts en question enregistrés dans la mémoire des défauts de chacun des calculateurs doivent être effacés.shy />

Information sur les pièces de rechangeshy /> Ancien capteur de pression des gaz d'échappement : Mazda SH02-BK-5204shy /> Nouveau capteur de pression des gaz d'échappement : Mazda SHY6-18-W00
