# Mazda CX5 (KE) - code d'erreur P0299 Pression de suralimentation trop faible

Constructeur	Mazda
Modèle de véhicule	CX5 (KE)
Moteur	2,2 CDI Skyactiv-D
Année-modèle	2011 - 2017
Symptôme	P0299 - Pression de suralimentation trop faible   Mauvais comportement à l'accélération   Le véhicule passe en mode dégradé
Info	Ce défaut peut également survenir sur d'autres modèles de ce constructeur équipés de moteurs identiques.

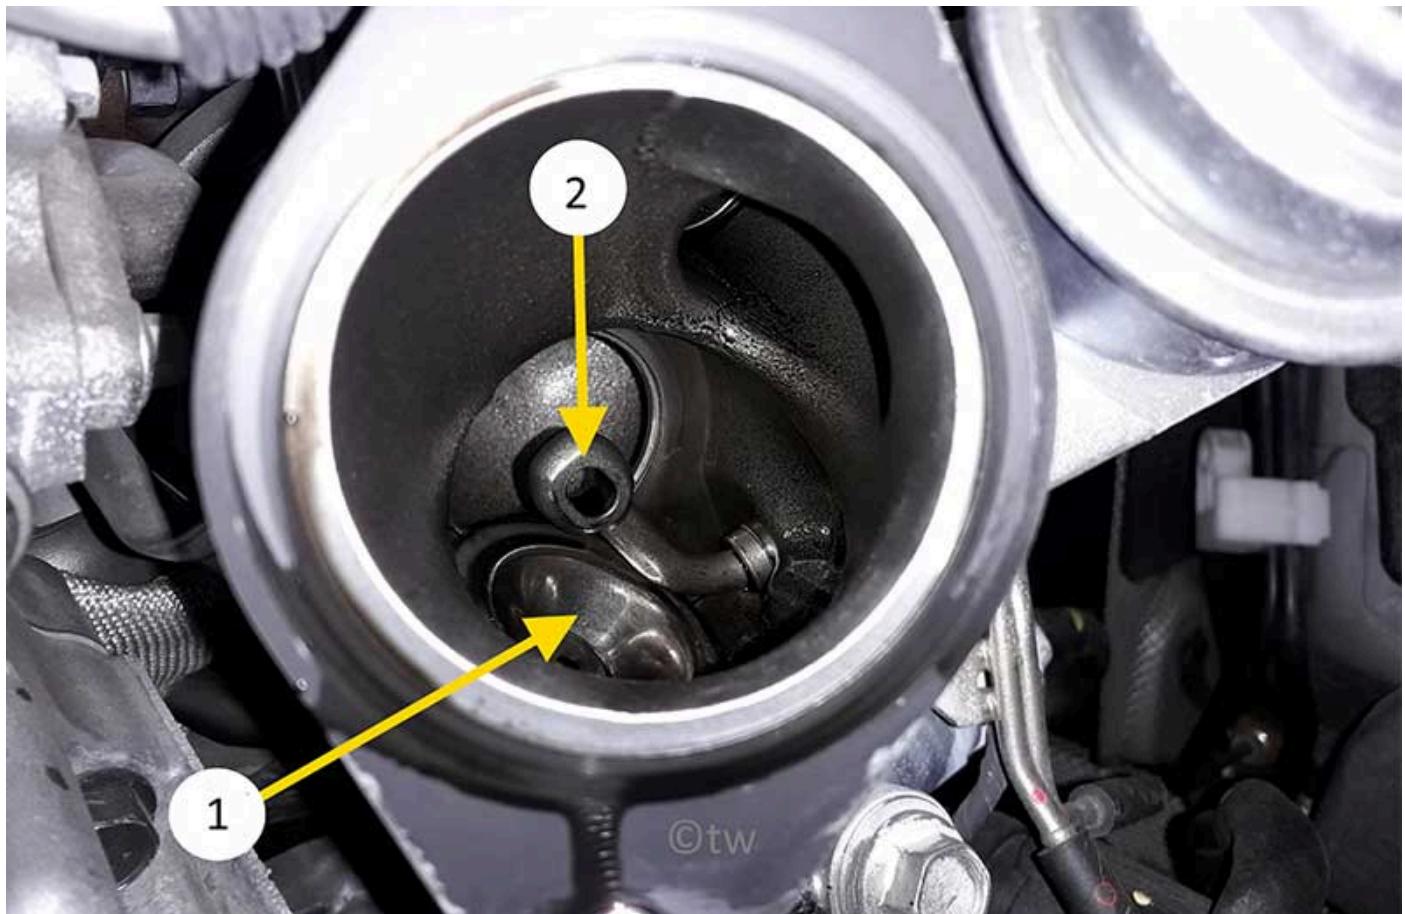
Si l'erreur susmentionnée est constatée, cela peut être dû à un clapet de dérivation défectueux sur le petit turbocompresseur. Un défaut mécanique fait que le clapet ne se ferme pas correctement et que, par conséquent, la pression de suralimentation générée n'est pas suffisante. Dans ce cas, il convient de démonter les tuyaux d'air de suralimentation du turbocompresseur et de contrôler

visuellement la commande du clapet. Dans notre exemple, le clapet (1) s'était déjà complètement détaché du levier (2). (Illustration)

En cas de réparation, l'unité du turbocompresseur doit être complètement démontée et remplacée. Le constructeur automobile n'offre pas la possibilité de réparer le dispositif d'actionnement du clapet de dérivation.

Dans ce contexte, il convient d'observer les instructions de réparation fournies par le constructeur du véhicule !
