Opel Insignia - Bruit de ronflement émanant du compartiment moteur lors d'une alternance de charge

Fiche technique

Constructeur	Opel
Modèle de véhicule	Insignia A
Moteur	1.6i 16 V
Code moteur	A16 LET
Année de fabrication	2009 - 2013
Symptôme	Bruit de moteur à la descente en régime

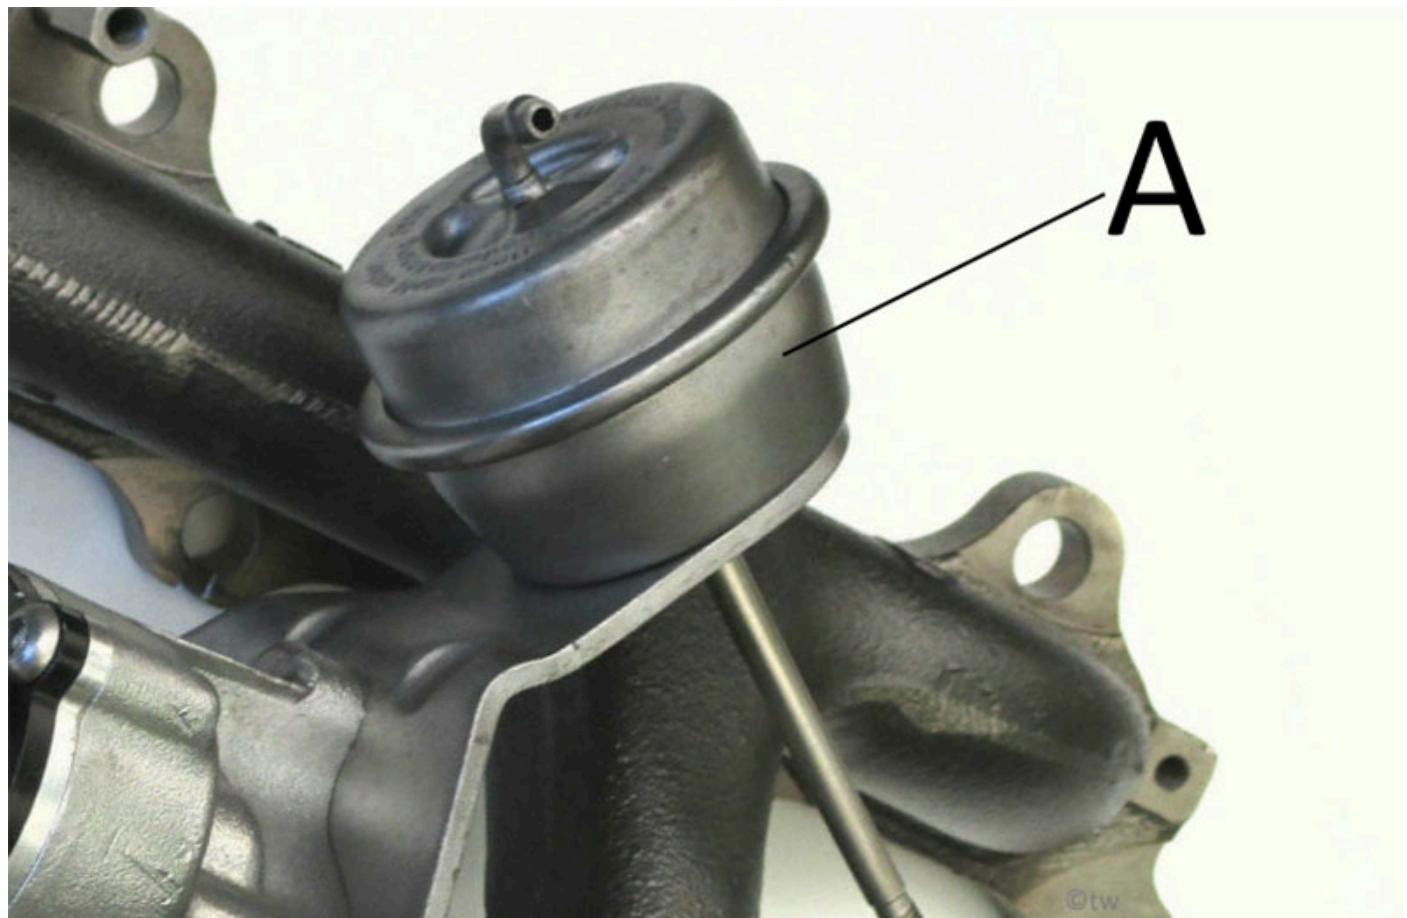
En cas de coupure des gaz : Bruits de ronflement émanant du compartiment moteur

Si le défaut susmentionné est constaté, il peut être lié à un défaut du système à dépression pour la commande du turbocompresseur.
La capsule à dépression sur l'actionneur de turbocompresseur (A) est reliée à un réservoir à dépression via des conduites à dépression et des soupapes. Des fuites dues au vieillissement ou des défauts de composants peuvent entraîner une commande défectueuse déclenchant le bruit de ronflement.
Dans ce cas, le système à dépression doit être contrôlé à l'aide d'une pompe à main à dépression à l'état monté.
Si le contrôle révèle que la dépression baisse d'elle-même, les composants défectueux doivent être remplacés.

À cet égard, il convient d'observer les instructions de réparation du constructeur du véhicule !
