# Volkswagen T6 - Siflements provenant du compartiment moteur

## Fiche technique

Constructeur	Volkswagen
Modèle de véhicule	Transporter T6 (SF/SG)
Moteur	2.0 TDI (CAAC/CXFA/CXHA)
Année de fabrication	2015 - 2019
Symptôme	Siflements provenant du compartiment moteur

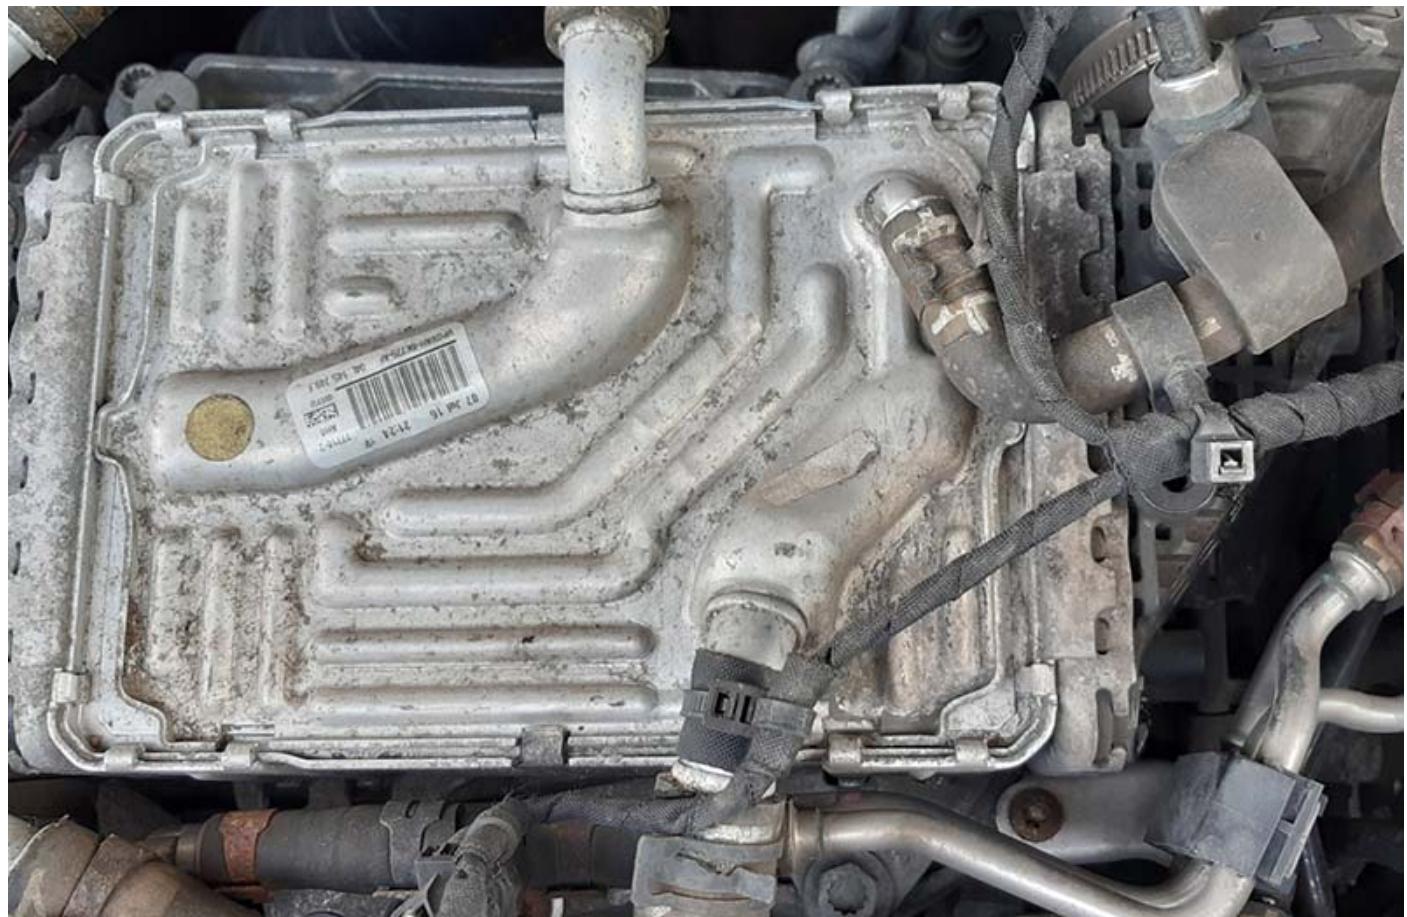
Des flexibles ou des raccords de flexible défectueux ou desserrés au niveau du refroidisseur d'air de suralimentation peuvent être en cause(<span class="gallery-mode--link" data-order="1">image 1</span>).

Image 1 : refroidisseur d'air de suralimentation

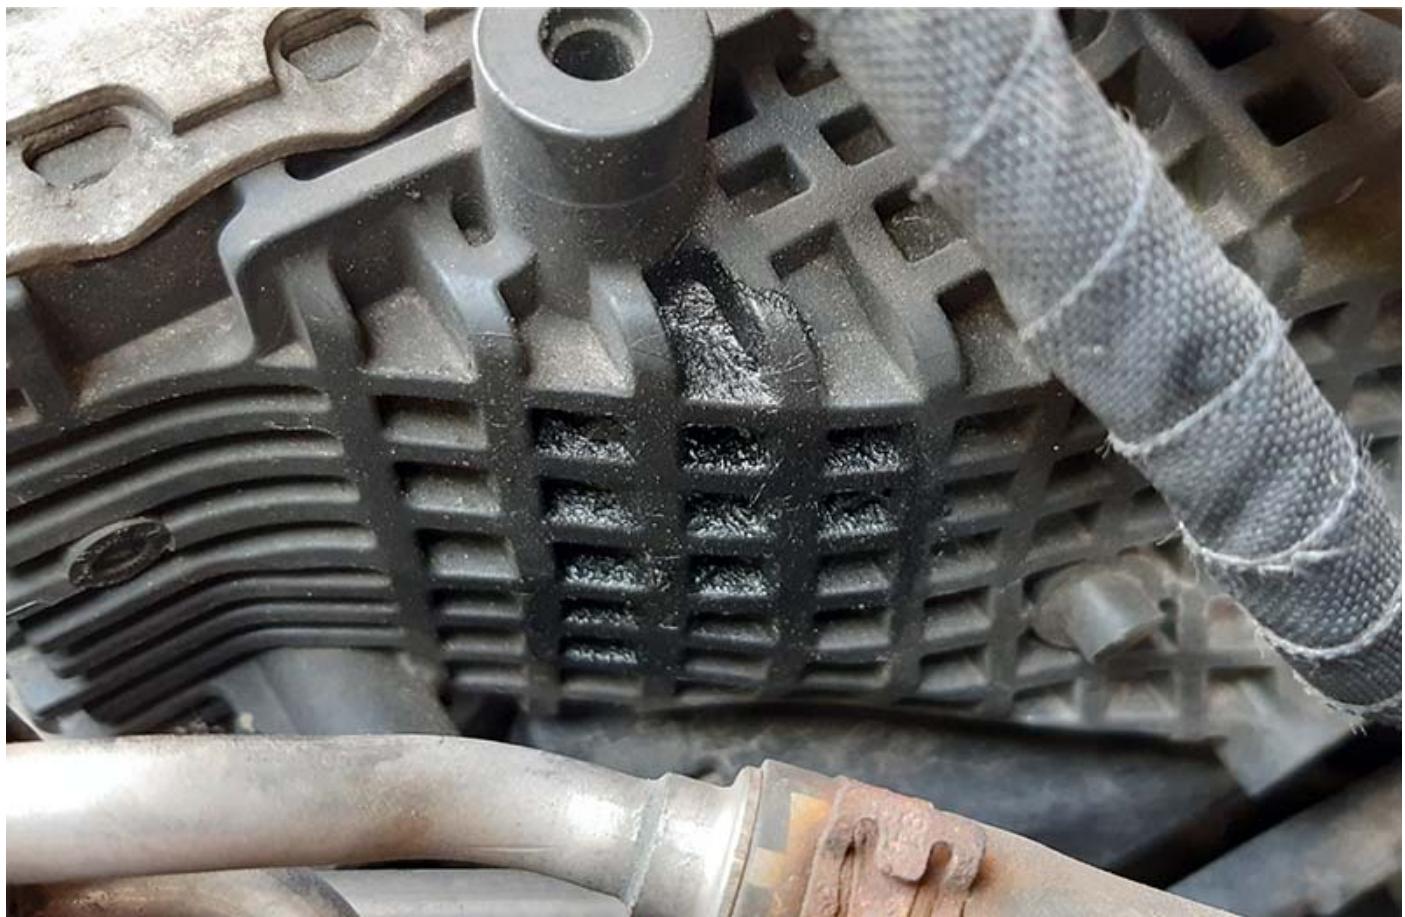
De plus, il est également possible que le refroidisseur d'air de suralimentation lui-même soit endommagé. Il suffit souvent d'un contrôle visuel pour en déterminer la cause. Des traces d'huile en surface(<span class="gallery-mode--link" data-order="2">image 2</span>) indiquent la présence d'une fissure qui provoque les bruits mentionnés précédemment.

Image 2 : traces d'huile sur refroidisseur d'air de suralimentation

Pour y remédier, il convient de remplacer le refroidisseur d'air de suralimentation.
