# VW Up / Seat Mii / Skoda Citigo - Puissance du moteur insuffisante

## Fiche technique

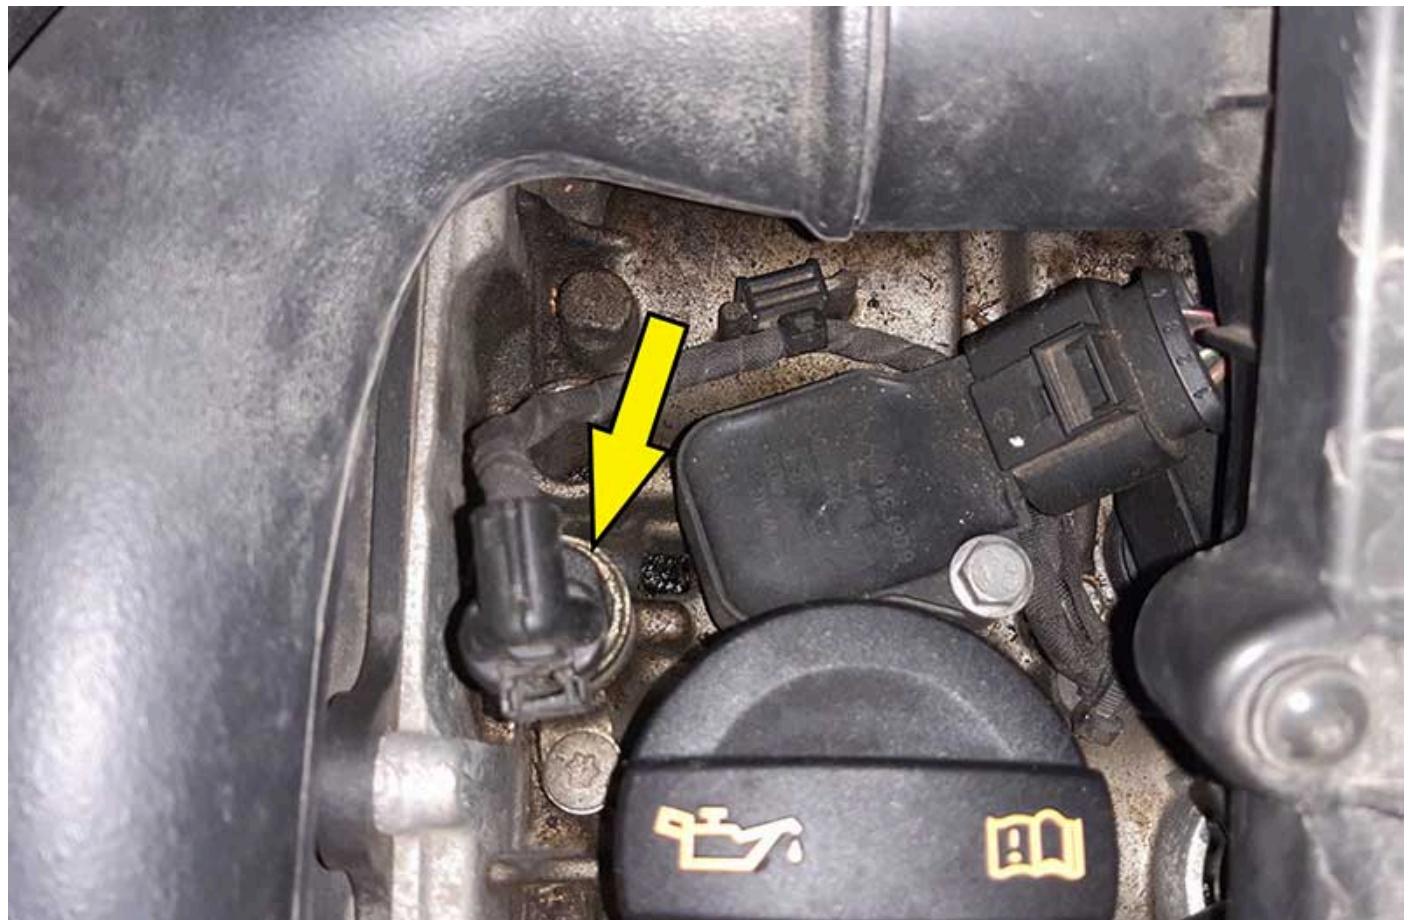
## Puissance du moteur insuffisante : codes défaut P0010, P0016, P0088, P0341 enregistrés dans le calculateur

Sur les véhicules susmentionnés, une diminution de la puissance du moteur peut enbr/> résulter. Les codes défaut P0010/P0016/P0088/P0341 sont souvent enregistrés dans la mémoire des défauts. Ceux-ci portent sur la distribution variable ou sur la position du vilebrequin/de l'arbre à cames.br/>br/> En plus des sources de défaut classiques au niveau de l'entraînement par courroie, il convient d'accorder une attention particulière à la soupape de pression d'huile de la commande d'arbre à cames variable (voir image). Le colmatage ou le calaminage des orifices d'huile peuvent entraîner les symptômes susmentionnés. Ceux-ci contribuent généralement à un réglage défectueux de l'arbre à cames.br/>br/> Pour y remédier, la soupape de pression d'huile de la commande d'arbre à cames peut être nettoyée. Dans certains cas, il est préférable de procéder à un remplacement immédiat. Il est recommandé d'examiner également la zone de l'orifice d'huile dans la culasse et de contrôler qu'il n'y a pas d'encrassement.br/>br/> La mémoire des défauts

devrait être effacée à l'aide d'un appareil de diagnostic (par ex. le mega macs X Hella Gutmann). Finir par un essai sur route.
