# Projecteurs embués

Fiche technique

Projecteurs de voiture avec glace en plastique

## Formation de buée sur les projecteurs principaux de voiture avec glace en plastique

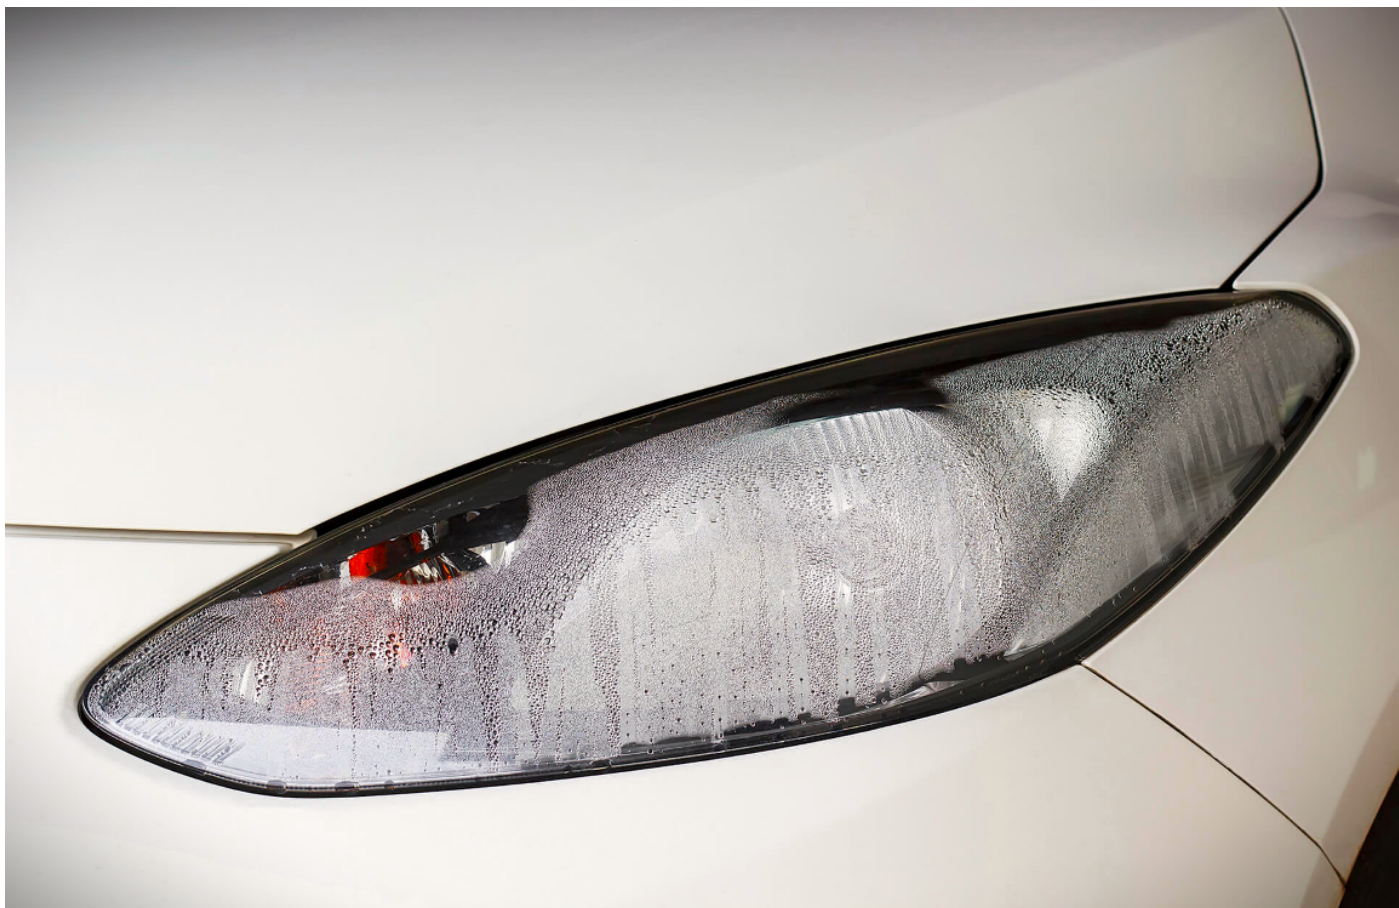
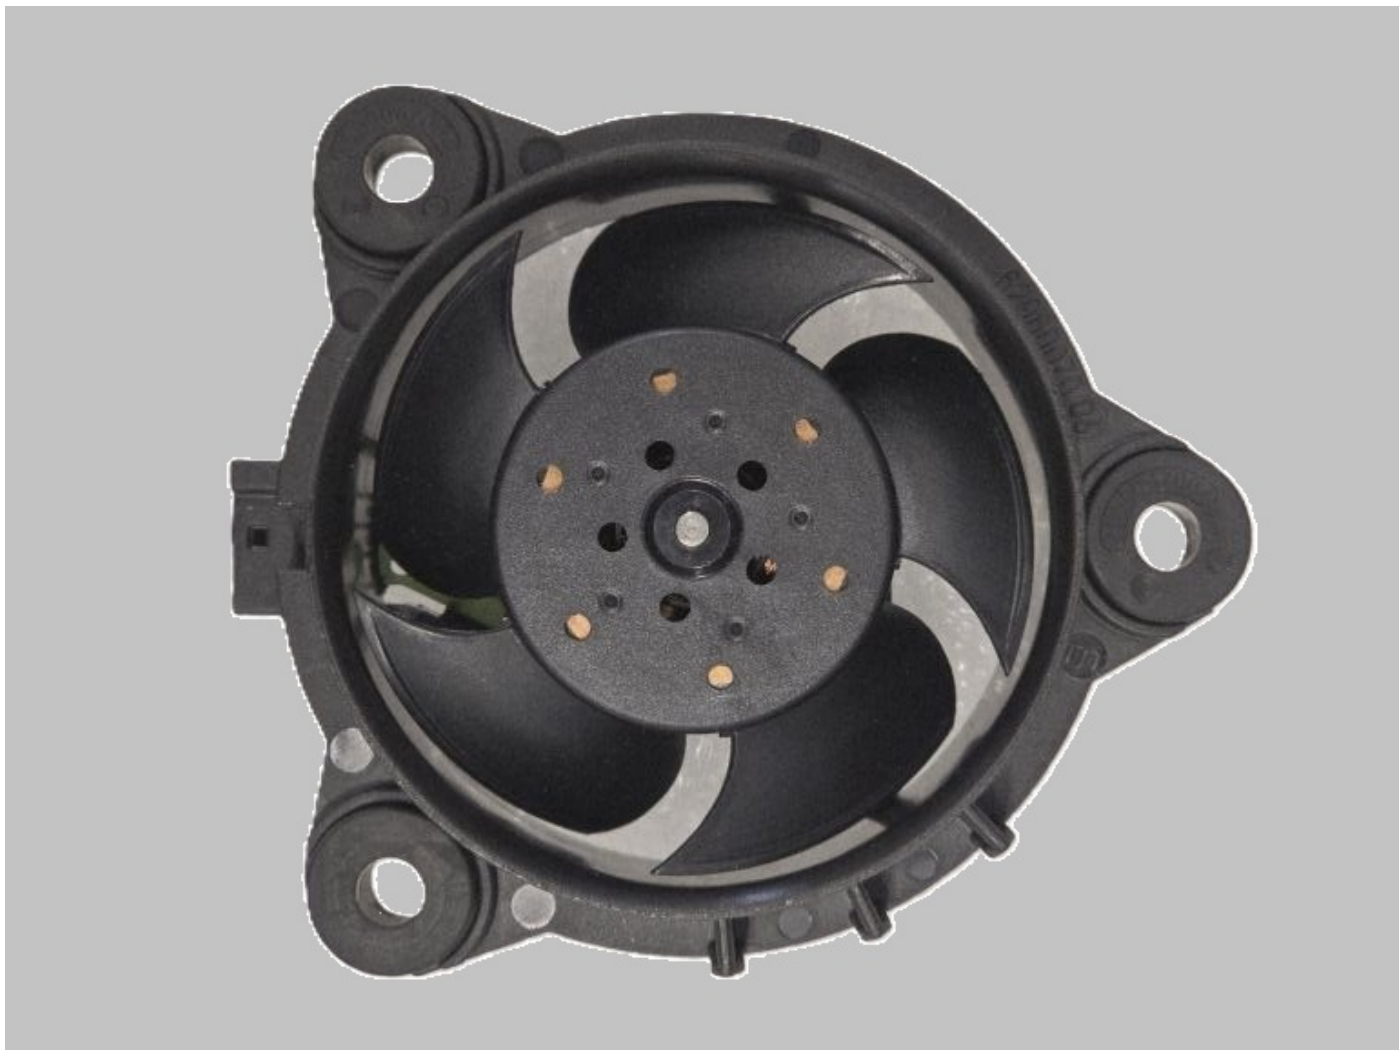
Une fois les projecteurs éteints, l'air à l'intérieur se refroidit. De l'air extérieur humide peut alors s'infiltrer et se condenser sur la face interne plus froide de la glace, ce qui entraîne ce que l'on appelle la condensation. D'un point de vue technique, ce processus ne présente aucun risque. Les réflecteurs et les sources lumineuses sont conçus pour résister à une humidité temporaire. En règle générale, la condensation s'élimine d'elle-même après un court trajet avec l'éclairage activé, sous l'effet de la chaleur dégagée. Un examen plus approfondi du projecteur n'est nécessaire que dans les cas suivants :

- Condensation persistant pendant une période prolongée
- Accumulation d'eau visible dans le bloc optique du projecteur

- Capuchons non étanches ou mal positionnés
- Systèmes de ventilation bouchés ou défectueux
- Glace en plastique endommagée
- Connecteurs électriques défectueux sur le projecteur

Tant qu'il n'y a pas d'humidité persistante ni d'accumulation d'eau et qu'aucun défaut n'est constatable, le projecteur est en bon état de fonctionnement et peut continuer à être utilisé sans restriction. Cela vaut également dans le cadre du contrôle technique de votre véhicule.
