# **Audi TT - Potenza insufficiente del climatizzatore | HELLA**

**Audi**

**TT**

**Data di costruzione: 2004-2005**

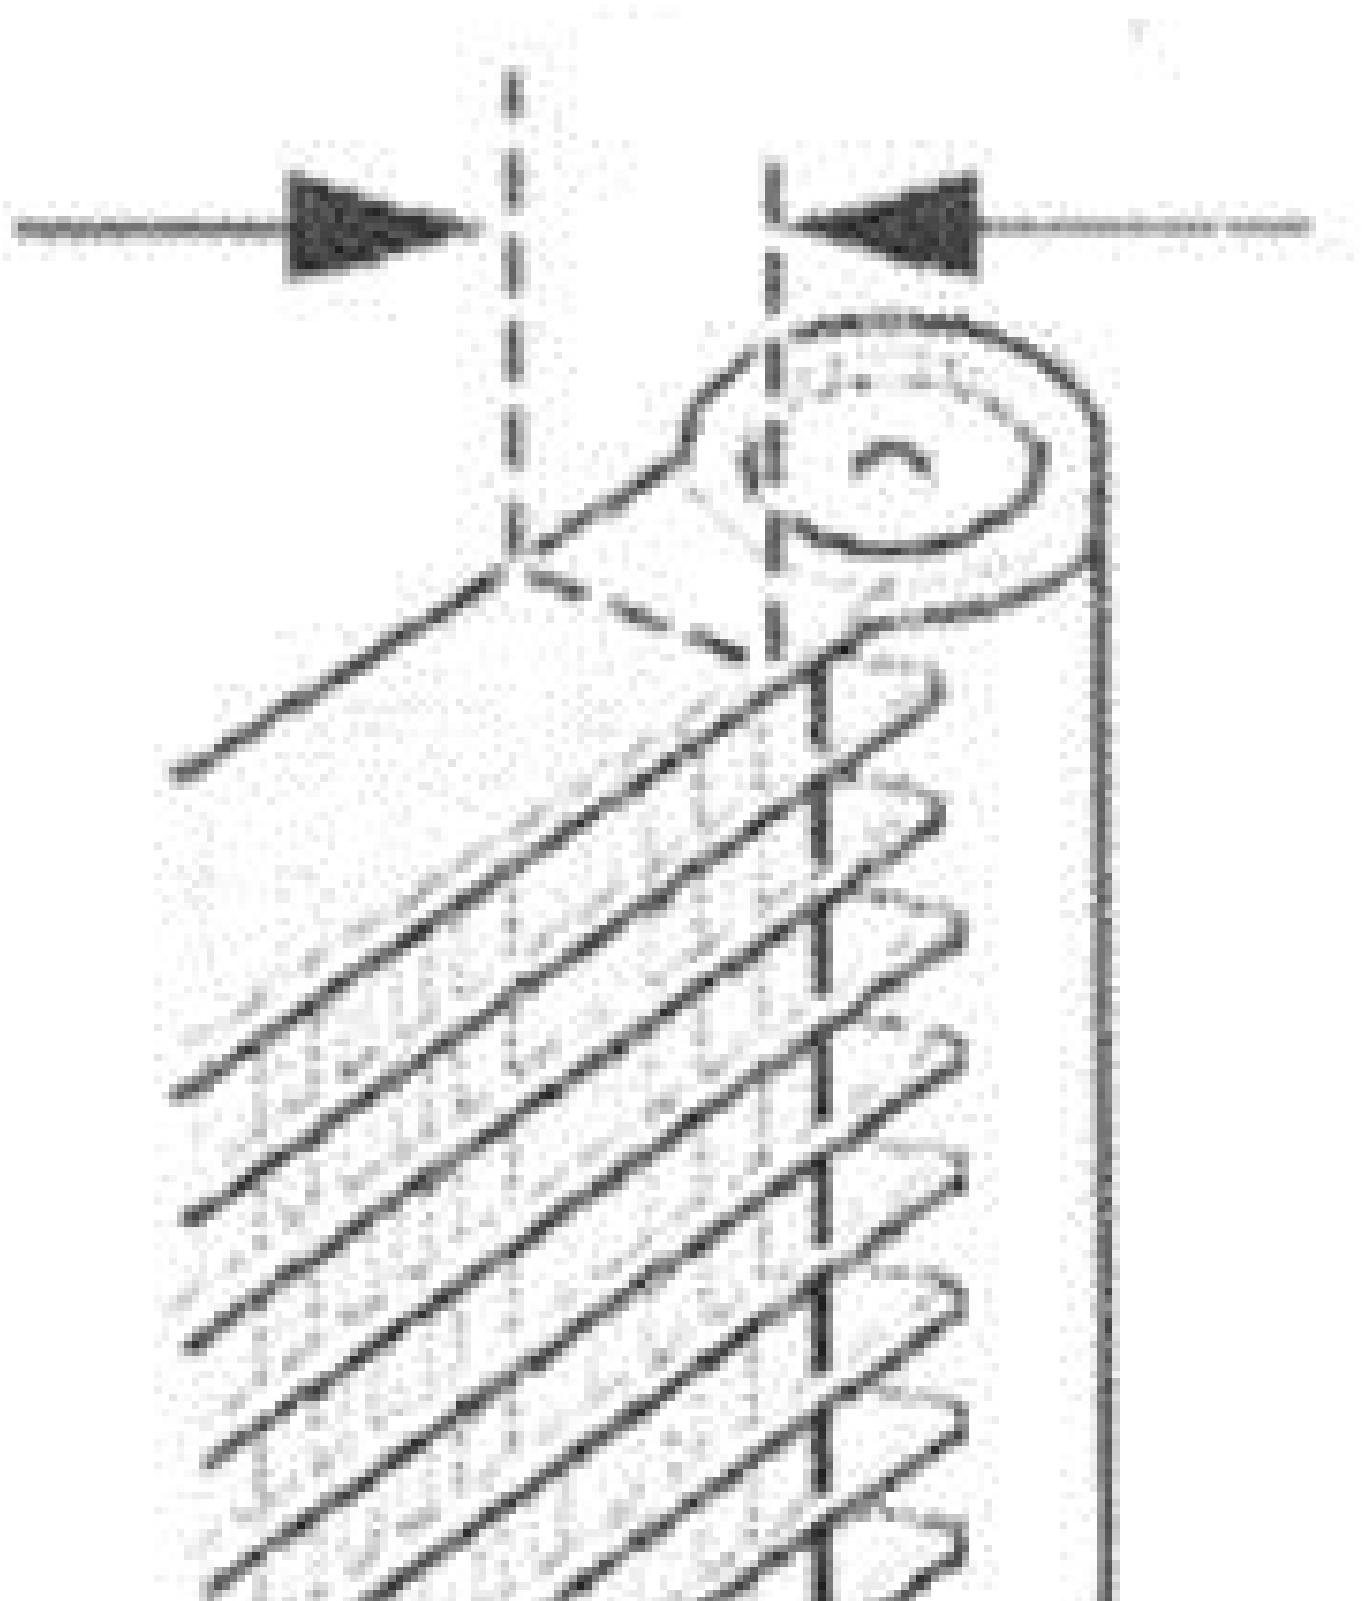
In entrambi i casi esaminare attentamente il condensatore. Il costruttore e il mercato indipendente dei ricambi utilizzano due condensatori di diverso tipo (profondità 16 mm e 20 mm, vedere disegno). Il costruttore di veicoli ha utilizzato fino al n. di telaio 8N-5-005-947 un condensatore (1J0820413N) di 20 mm di profondità, mentre a partire dal n. di telaio 8N-5-005-948 ha introdotto un condensatore (8N0820411N) di 16 mm.

I corretti quantitativi di riempimento del refrigerante sono i seguenti:

Profondità 20 mm = 750 g / Profondità 16 mm = 650 g

Nota: alcuni fornitori indipendenti di ricambi hanno un'unica versione di condensatore per tutti i modelli. Di conseguenza il quantitativo di riempimento deve essere adattato, se necessario.
