BMW G31 520d: malfunzionamento dello strumento combinato

Scheda tecnica

Costruttore	BMW
Modello	G31
Motore	520d
Anno di costruzione	Dal 2007
Problema	Malfunzionamento dello strumento combinato

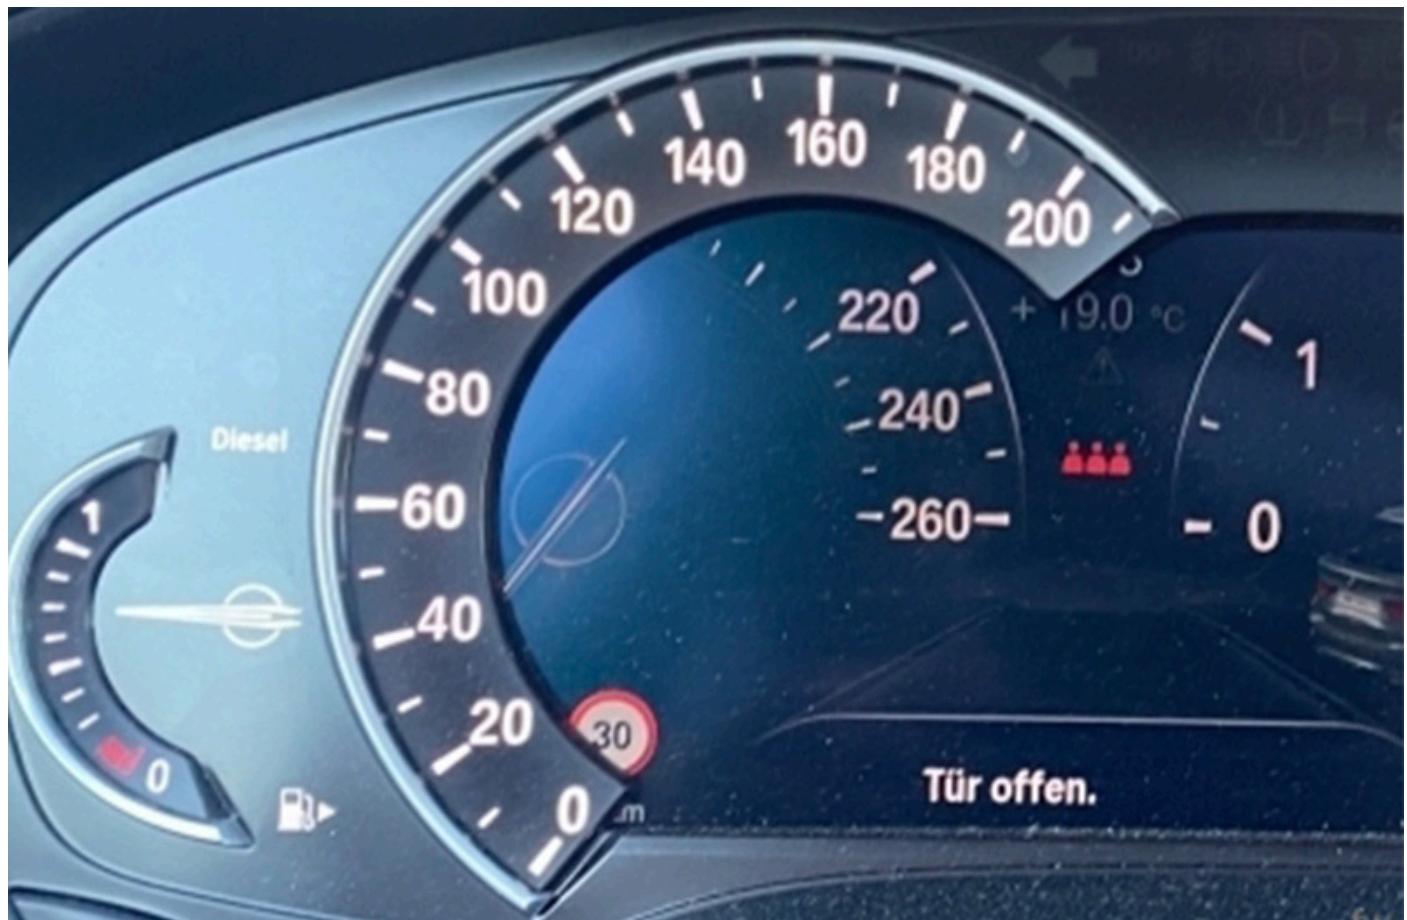
Visualizzazione errata dello strumento combinato

Nei modelli del veicolo sopra citati può accadere che la visualizzazione dello strumento combinato non sia centrata. Questo difetto si verifica dopo un lungo periodo di fermo del veicolo e in un primo momento può essere eliminato disinserendo/reinserendo l'accensione. Questo difetto può ripresentarsi a intervalli irregolari.

Se viene rilevato il difetto di cui sopra, potrebbe essere legato a un errore software nello strumento combinato. Può essere utile un aggiornamento del firmware dell'elettronica dello strumento. In questo caso è necessario controllare la versione del software ed eventualmente aggiornarla. L'aggiornamento del software può essere effettuato, ad esempio, tramite Hella Gutmann macsRemote Services o un dispositivo di diagnostica della serie mega macs compatibile con PassThru. Inoltre, è necessario un accesso registrato al portale online della casa automobilistica.
