BMW i3 (I01) - Ricezione radio disturbata | HELLA

i3 (I01)

Anno di costruzione: 2013

Ricezione radio disturbata

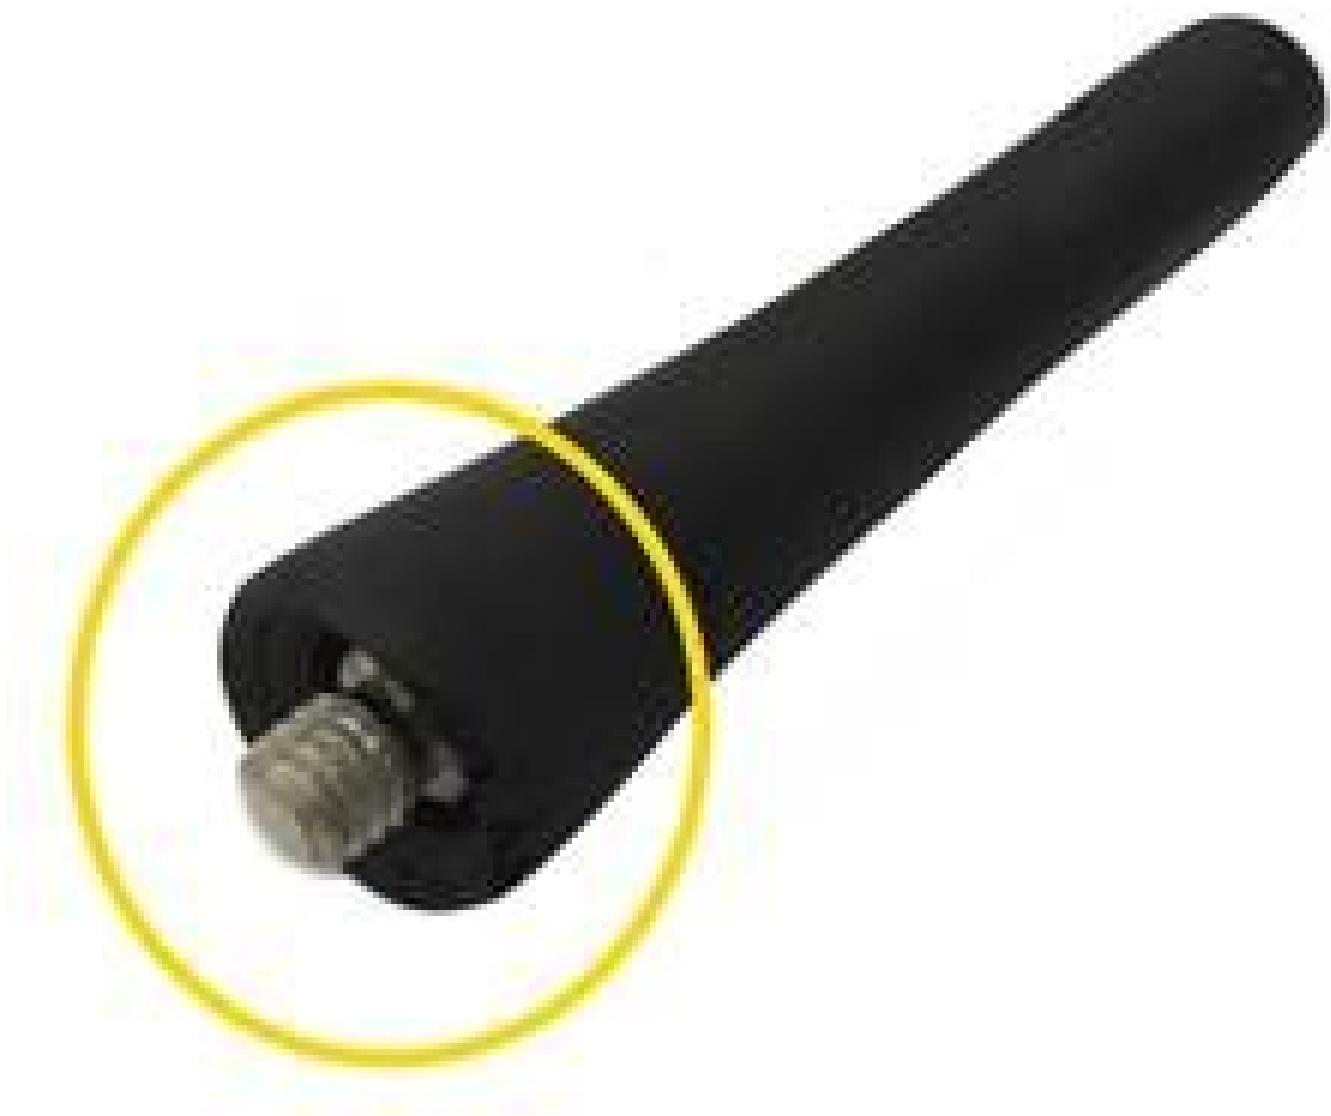
Da un esame più attento dell'antenna a tetto è emerso che l'asta dell'antenna era danneggiata (incrinitura o rottura dell'asta filettata), il che potrebbe causare il problema sopra menzionato.

- smontare l'asta dell'antenna
- controllare che la filettatura dell'asta dell'antenna (vedi foto) e la filettatura dell'unità dell'antenna a tetto non sia danneggiata e, se necessario, ripararla o sostituirla.
- montare la nuova asta dell'antenna
- controllare il funzionamento della radio
