# BMW Serie 2 Active Tourer: ronzio con impianto di climatizzazione spento

Costruttore	BMW
Modello	Serie 2 Active Tourer (F45)
Motore	Tutti
Anno di costruzione	2018 – 2021
Problema	Ronzio

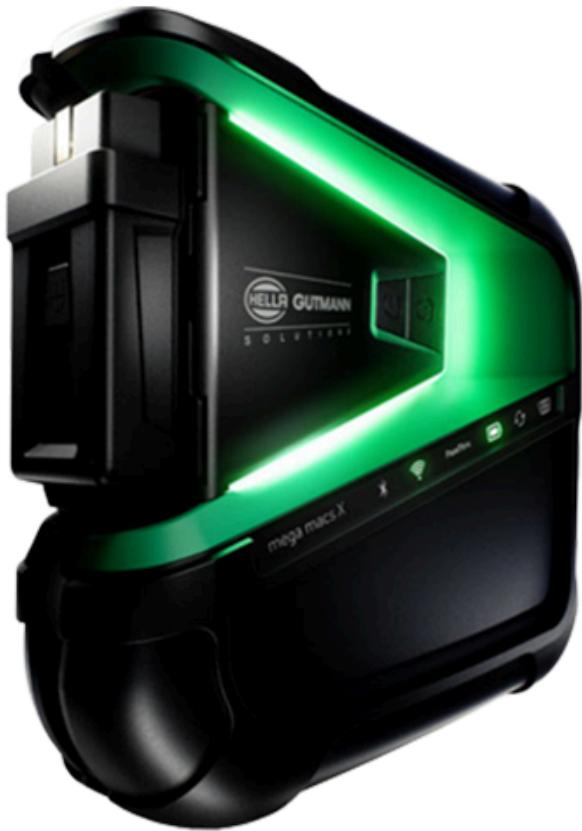
Nei veicoli succitati, può essere avvertito un ronzio proveniente dal vano motore con impianto di climatizzazione spento. Questo si verifica soprattutto quando il motore è al minimo.

Ciò può essere causato da un'alimentazione di tensione del compressore troppo bassa o difettosa o da un guasto interno del compressore.

Per risolvere il problema o individuarne la causa, è consigliabile controllare il cablaggio del compressore per verificare che non vi siano corrosione, infiltrazioni di umidità, collegamenti allentati, anermeticità e danni.

Inoltre, è opportuno leggere la memoria guasti e controllare i blocchi di dati misurati con l'ausilio di un dispositivo di diagnostica (ad es. Hella Gutmann mega macs X). Se non si riscontrano guasti in quest'area, si può presumere che la causa del rumore sia il compressore stesso. In questo caso, l'unica soluzione sarà la sostituzione del compressore.
