BMW Serie 3 Gran Turismo – Mugolii nella zona del sottoscocca del veicolo

Scheda tecnica

Costruttore	BMW
Modello	Serie 3 Gran Turismo
Tipo	F34
Anno di costruzione	a partire da 2013
Problema	Mugolii nella zona del sottoscocca del veicolo, a partire da una velocità di guida di 90 km/h.

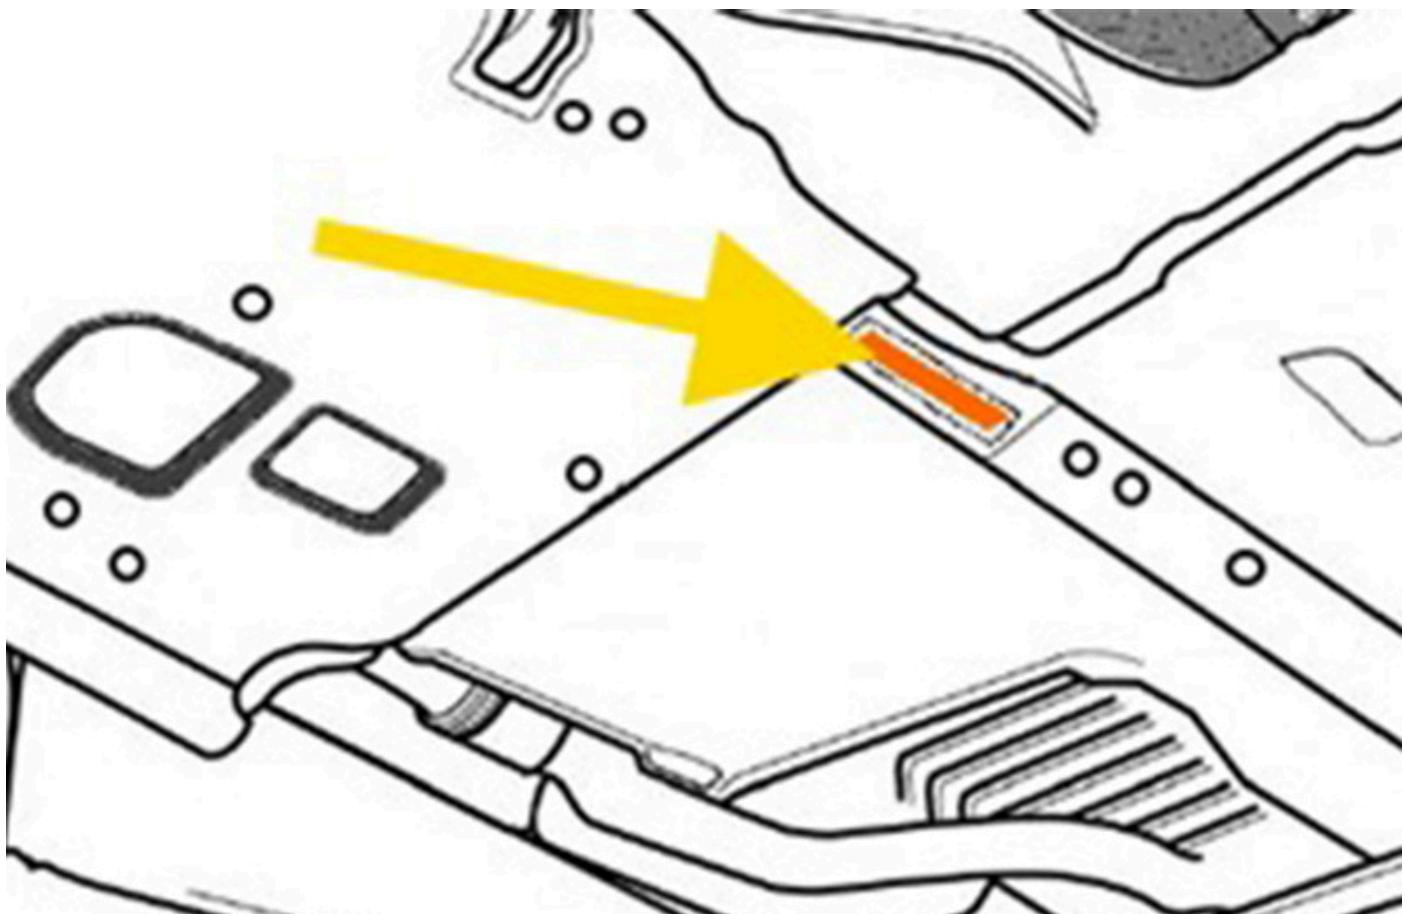
Se viene riscontrato il problema di cui sopra, una delle cause può essere uno spazio troppo grande nel passaggio tra la copertura anteriore e quella centrale del sottoscocca.

- Rimuovere innanzitutto la copertura di protezione centrale del sottoscocca.
- Pulire accuratamente l'area contrassegnata nella figura e montare il cuscinetto in espanso OE n. 16111181918 secondo le istruzioni del costruttore del veicolo.
- Rimontare la copertura di protezione centrale del sottoscocca.

Pulire accuratamente l'area contrassegnata nella figura e montare il cuscinetto in espanso OE n. 16111181918 secondo le istruzioni del costruttore del veicolo.
