Citroen C3 Pluriel (HB) - Infiltrazioni d'acqua nei fanali posteriori | HELLA

C3 Pluriel (HB)

Infiltrazioni d'acqua nei fanali posteriori

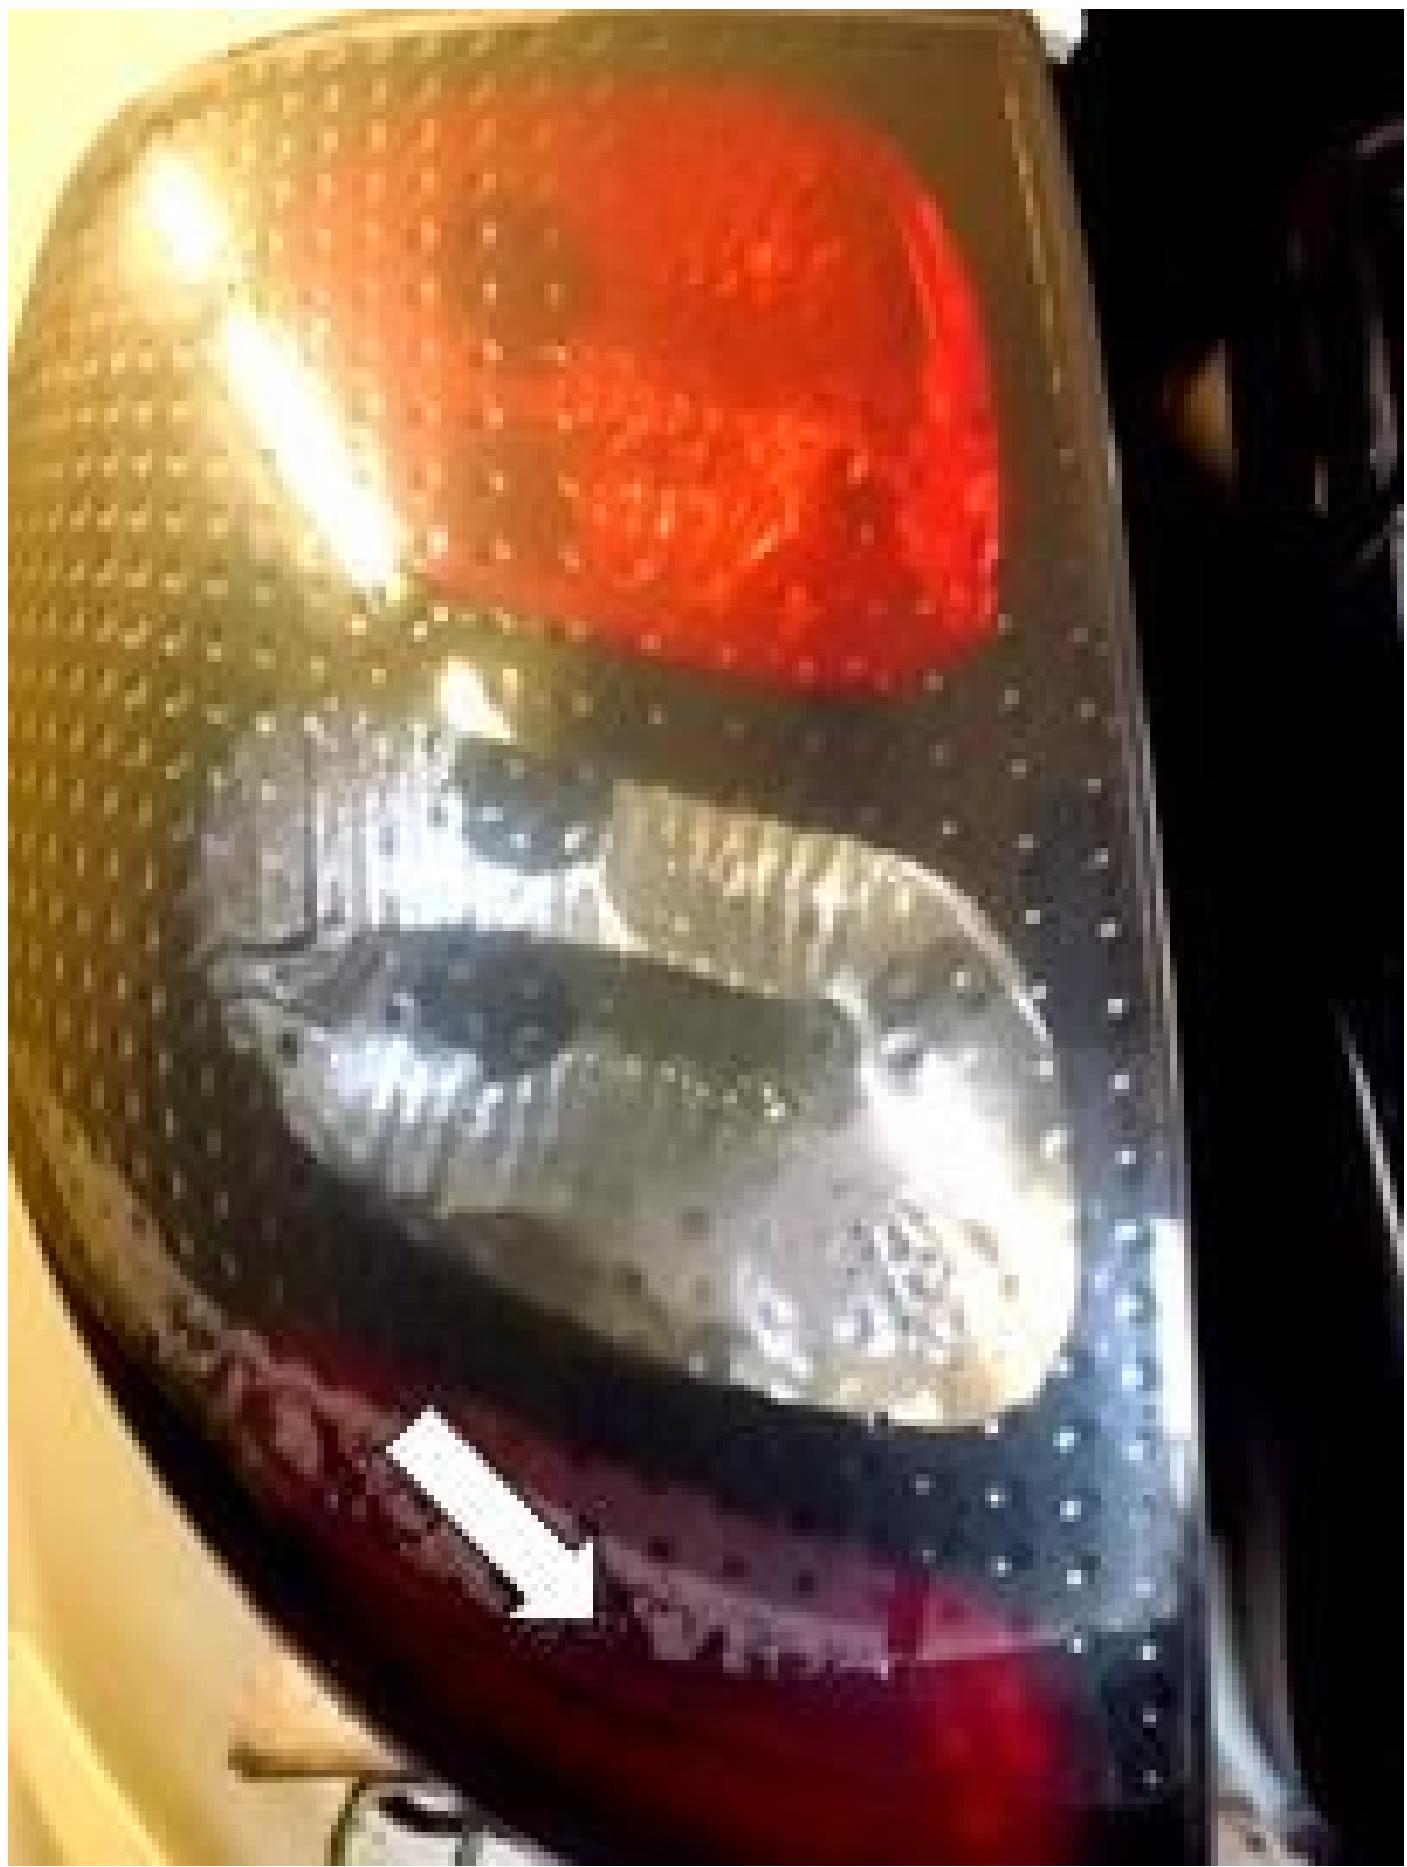
Nei veicoli succitati può verificarsi un guasto delle funzioni dei fanali posteriori dovuto a infiltrazioni d'acqua (figura 1).

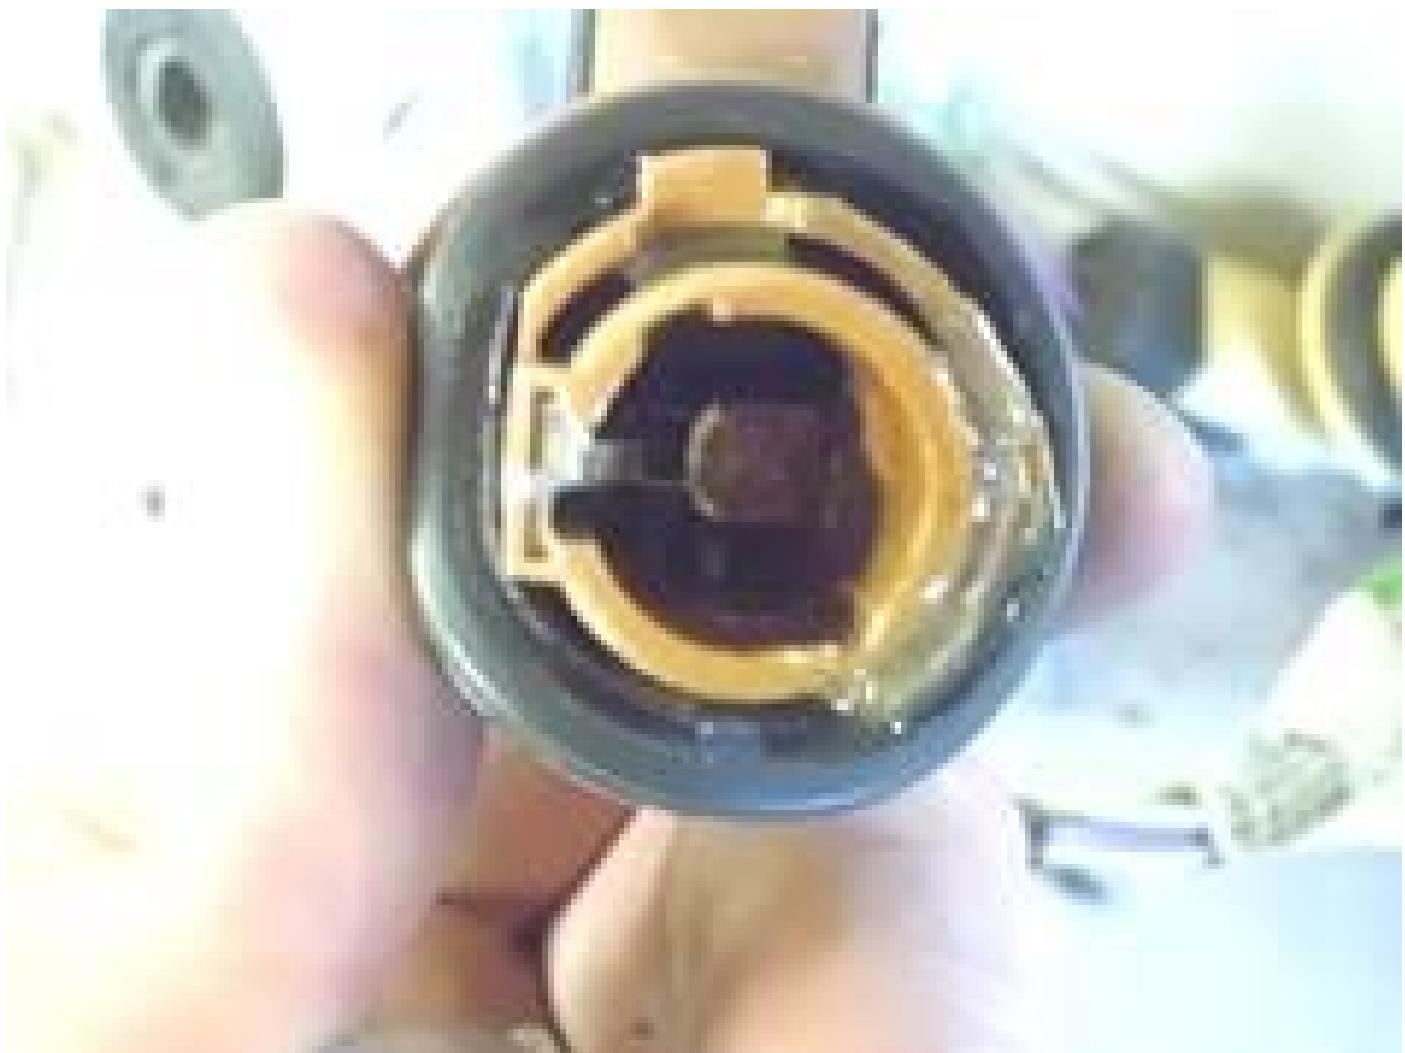
Figura 4

Ribaltare quindi il fanale di lato (figura 3), rimuoverlo e svitare i supporti delle lampadine. Verificare la presenza di impurità e segni di corrosione (figura 4).

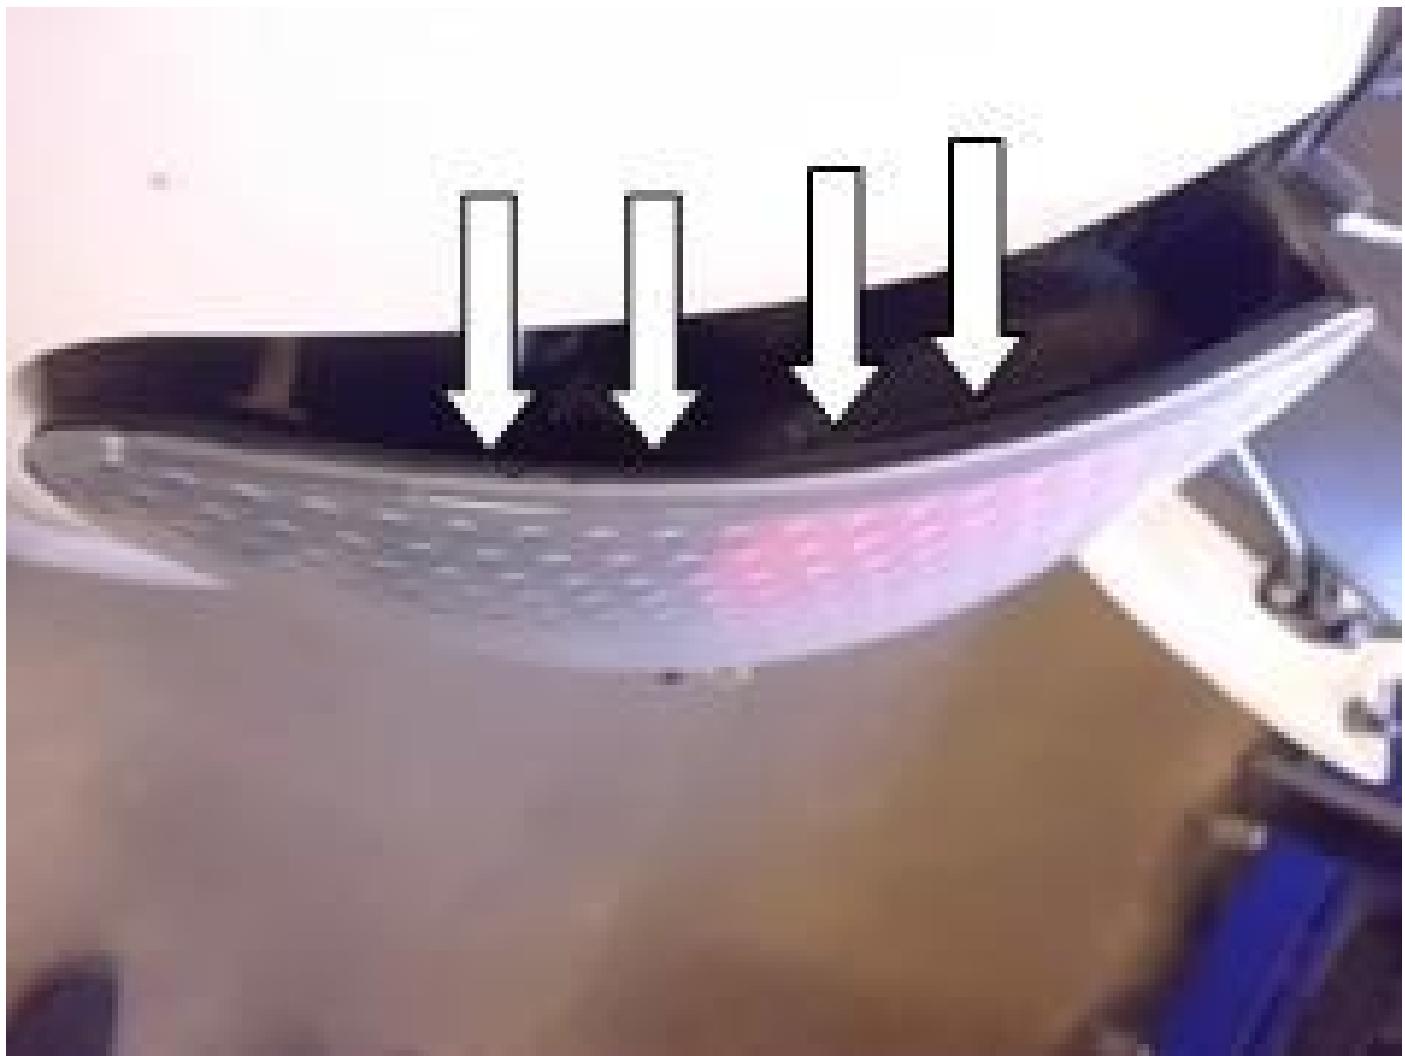
Figura 5

Nella maggior parte dei casi l'ingresso di acqua è dovuto a un difetto del cordone di saldatura del materiale plastico (al di sopra del fanale) (figura 5).
