Dacia Logan - Accensione della spia di carica | HELLA

Logan

Data di costruzione da 2006 a 2011

Accensione della spia di carica

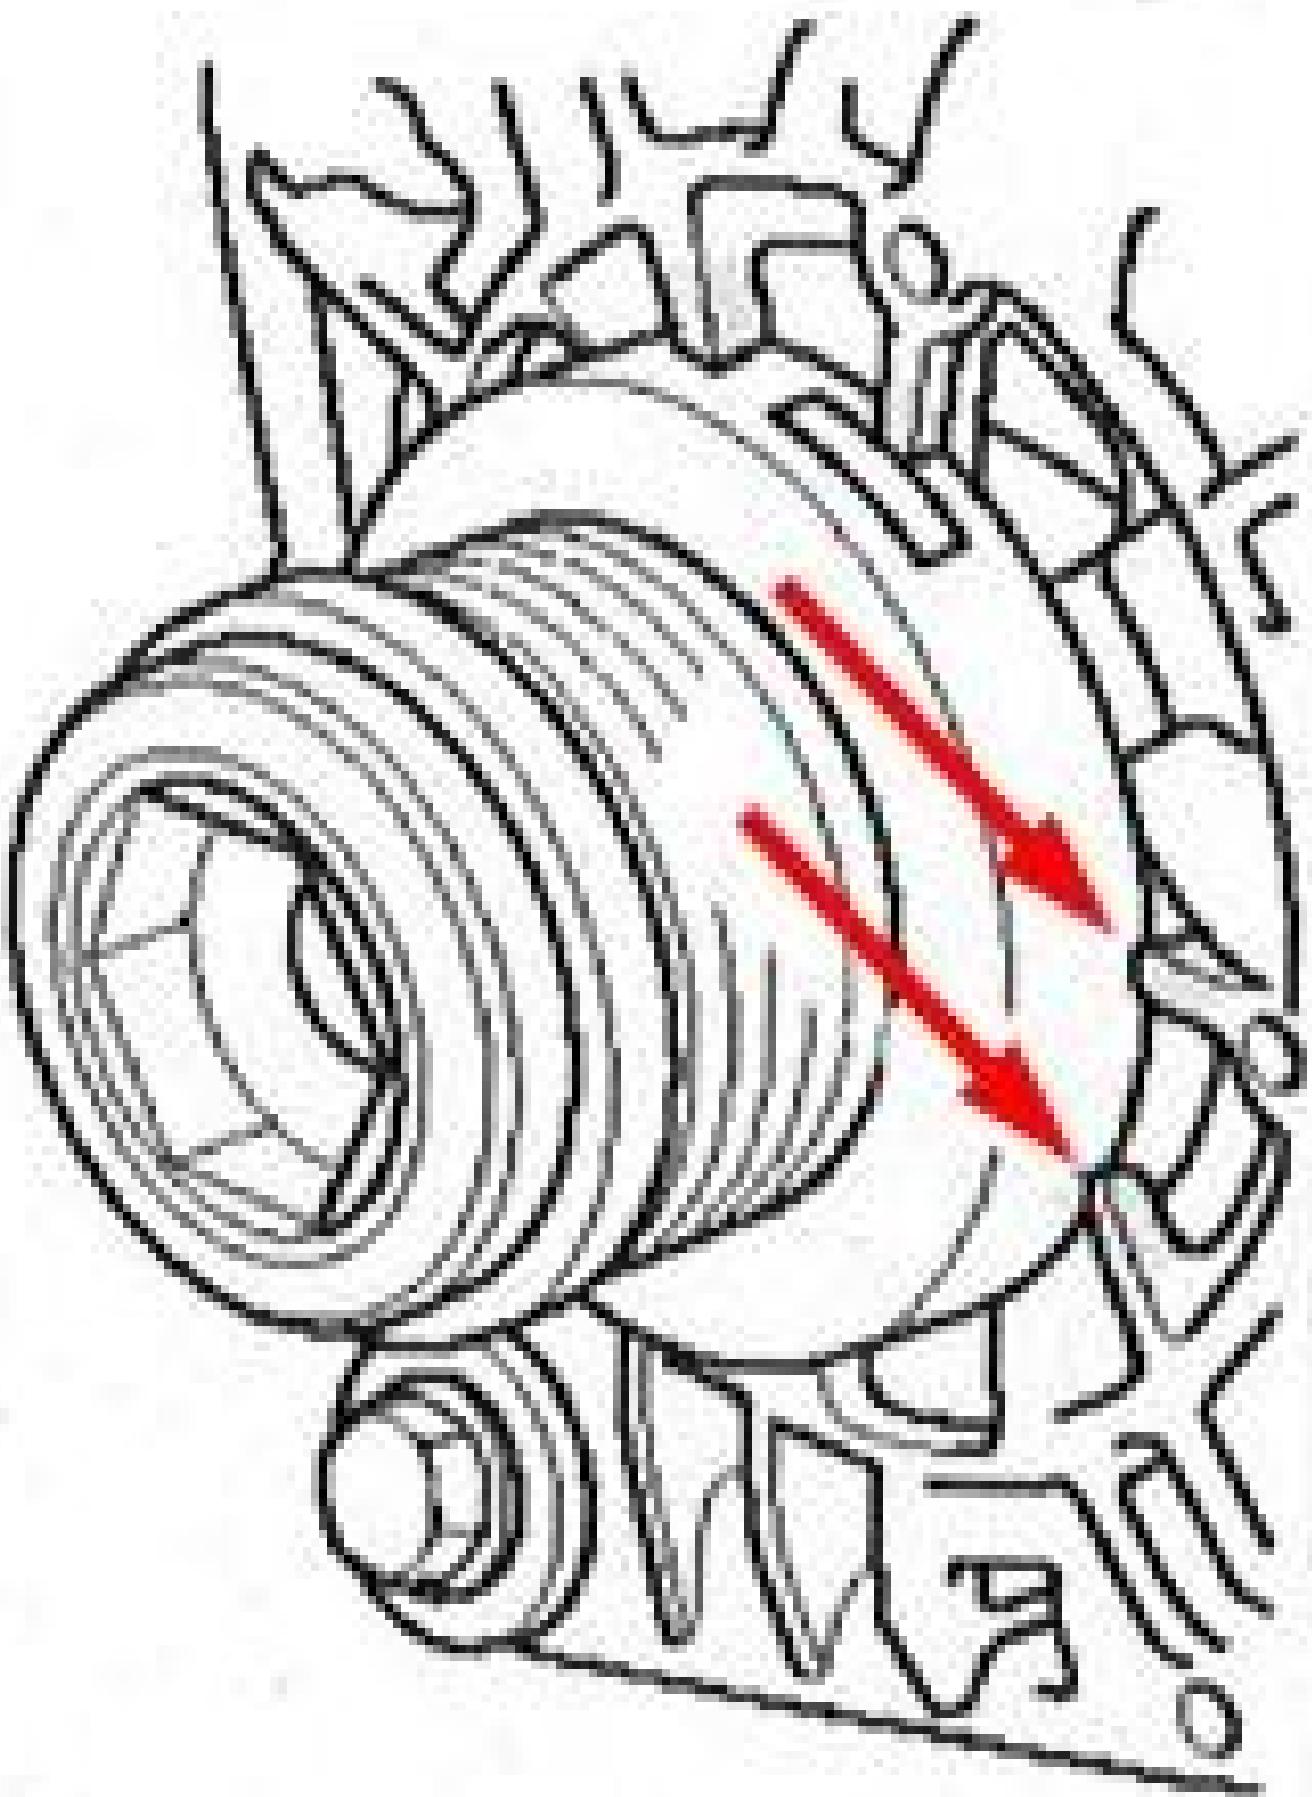
Fig. 1

la causa potrebbe essere una puleggia difettosa dell'alternatore. Inoltre può essere segnalata anche una rumorosità anormale della cinghia Poly V e del motore. In questo caso verificare se la puleggia presenta danni (v. figg. 1 e 2) e valutare la carcassa dell'alternatore. In caso di danni alla puleggia, sostituirla.
