Ford Focus - Problemi con proiettori bi-xeno con luce di curva

Costruttore	Ford
Modello	Focus MK3 (DYB)
Anno di costruzione	2010 – 2018
Problema	Diversi problemi con proiettori bi-xeno con luce di curva

Ford Focus MK3 - La rottura di un cavo nel proiettore può essere causa di problemi di diverso tipo

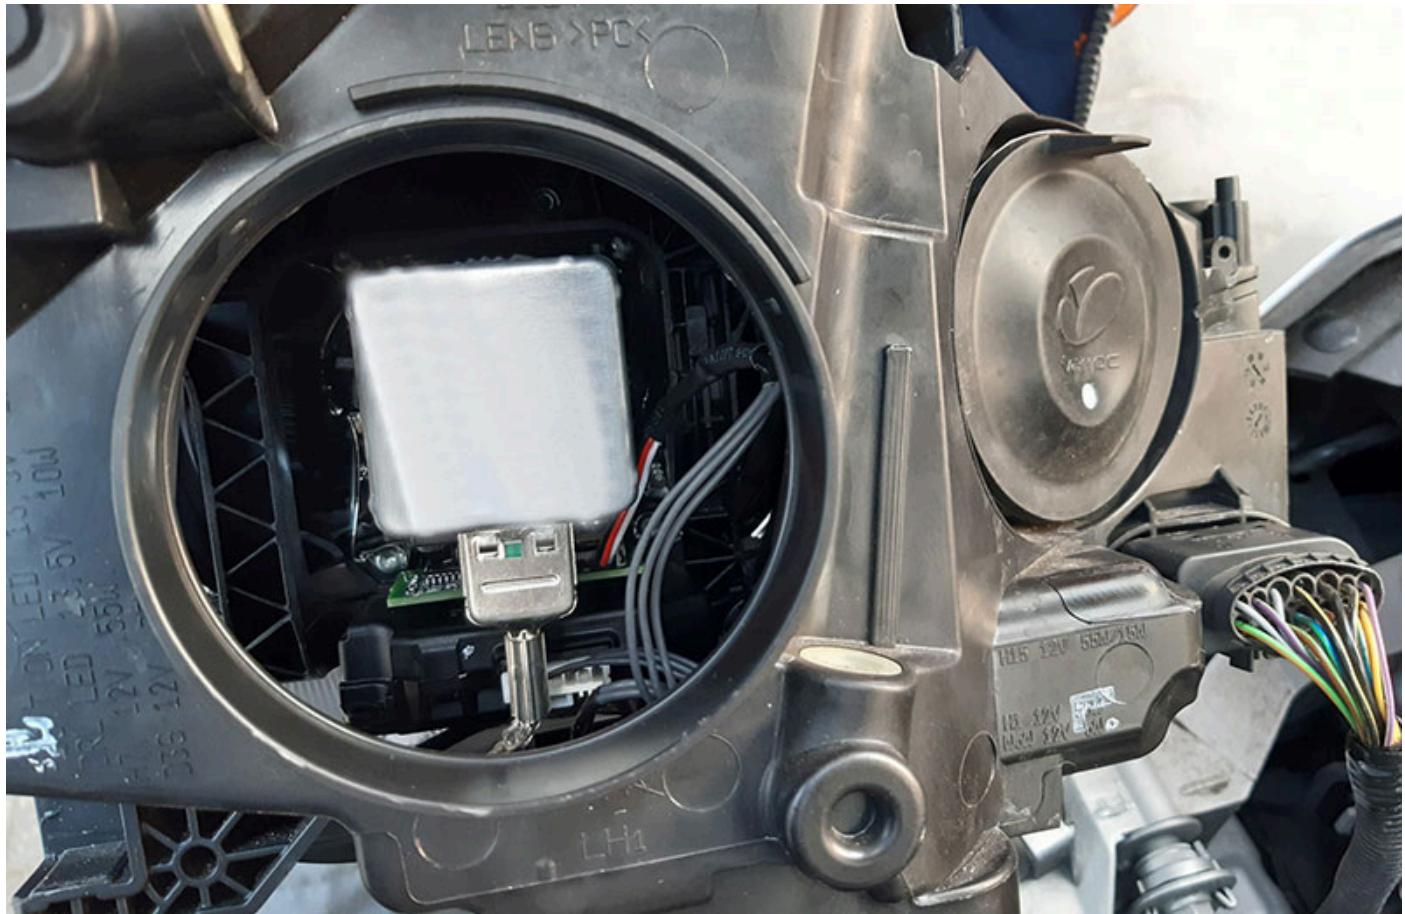
Nei veicoli sopra indicati la rottura di un cavo nel proiettore essere causa di problemi di diverso tipo:

- L'abbagliante non si accende
- Il proiettore si sposta avanti e indietro e passa in posizione di errore
- Il proiettore non può essere regolato
- "Messaggio d'errore proiettori" nello strumento combinato
- Codice d'errore nella memoria guasti (ad es. B14D9)

Il guasto può essere causato da cavi rotti sulle schede elettroniche nel proiettore. Per risolvere questo problema è necessario smontare e riparare il proiettore. Per poter vedere il cablaggio interno e/o la scheda elettronica bisogna rimuovere la copertura posteriore del proiettore. Con la funzione di luce di curva la scheda si sposta insieme all'unità proiettore. Ciò può comportare la rottura dei cavi sul connettore della scheda. Per rimediare al problema si possono allungare i cavi, dotarli di nuovi contatti e sostituire il connettore.

Per facilitare l'accesso alle schede elettroniche si dovrebbe smontare la lampada allo xeno durante la riparazione.
