# **Jaguar Tipo F - Potenza insufficiente dell'impianto di climatizzazione | HELLA**

**Jaguar**

**Tipo F**

## **Potenza insufficiente dell'impianto di climatizzazione**

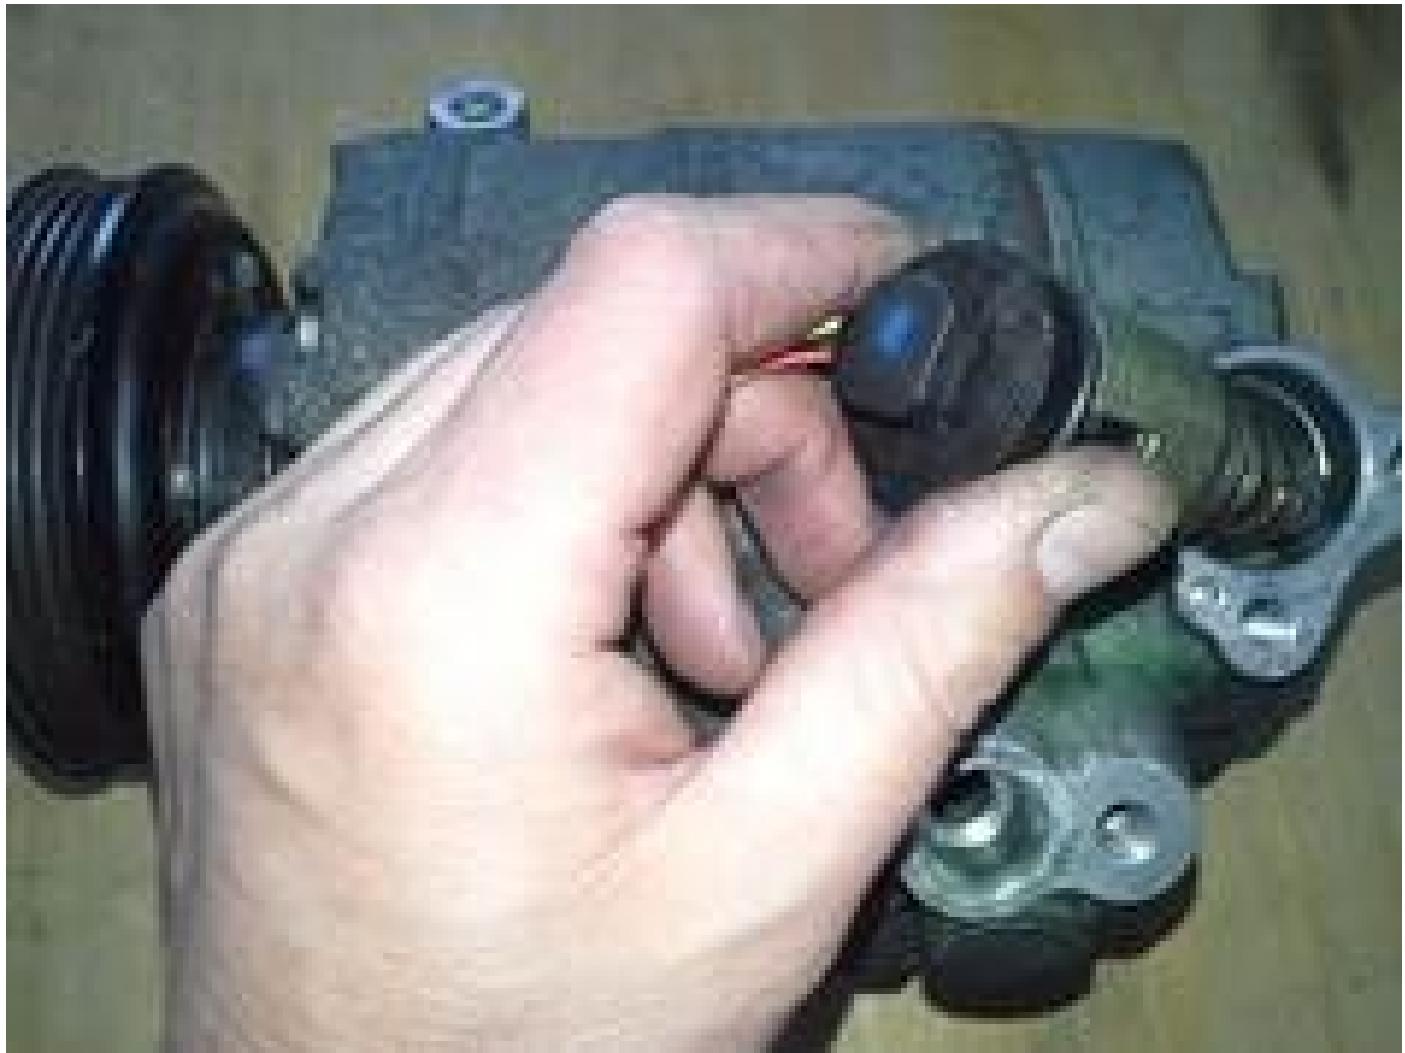
Se nei veicoli succitati la potenza frigorifera dell'impianto di climatizzazione è insufficiente, ciò può essere dovuto a un difetto della valvola di regolazione della pressione del compressore.

The figure shows an example of compressor with an electronically actuated pressure control valve

- Aspirare il refrigerante
- Smontare il compressore (operazione solitamente necessaria)
- Pulire l'area attorno alla valvola di regolazione
- Rimuovere l'anello di sicurezza della valvola
- Rimuovere con cautela la valvola di regolazione
- Controllare l'area in cui la nuova valvola viene inserita nel compressore per rilevare eventuali danni e imbrattamenti
- Bagnare gli anelli di tenuta della nuova valvola con olio per compressore e inserire la nuova valvola di regolazione
- Montare l'anello di sicurezza
- Montare il compressore
- Eseguire un controllo di tenuta
- Riempire l'impianto di climatizzazione ed eseguire un controllo di funzionalità
