# **Jaguar Tipo S - Ticchettii provenienti dall'area del cruscotto | HELLA**

**Tipo S (X200)**

## **Ticchettii provenienti dall'area del cruscotto**

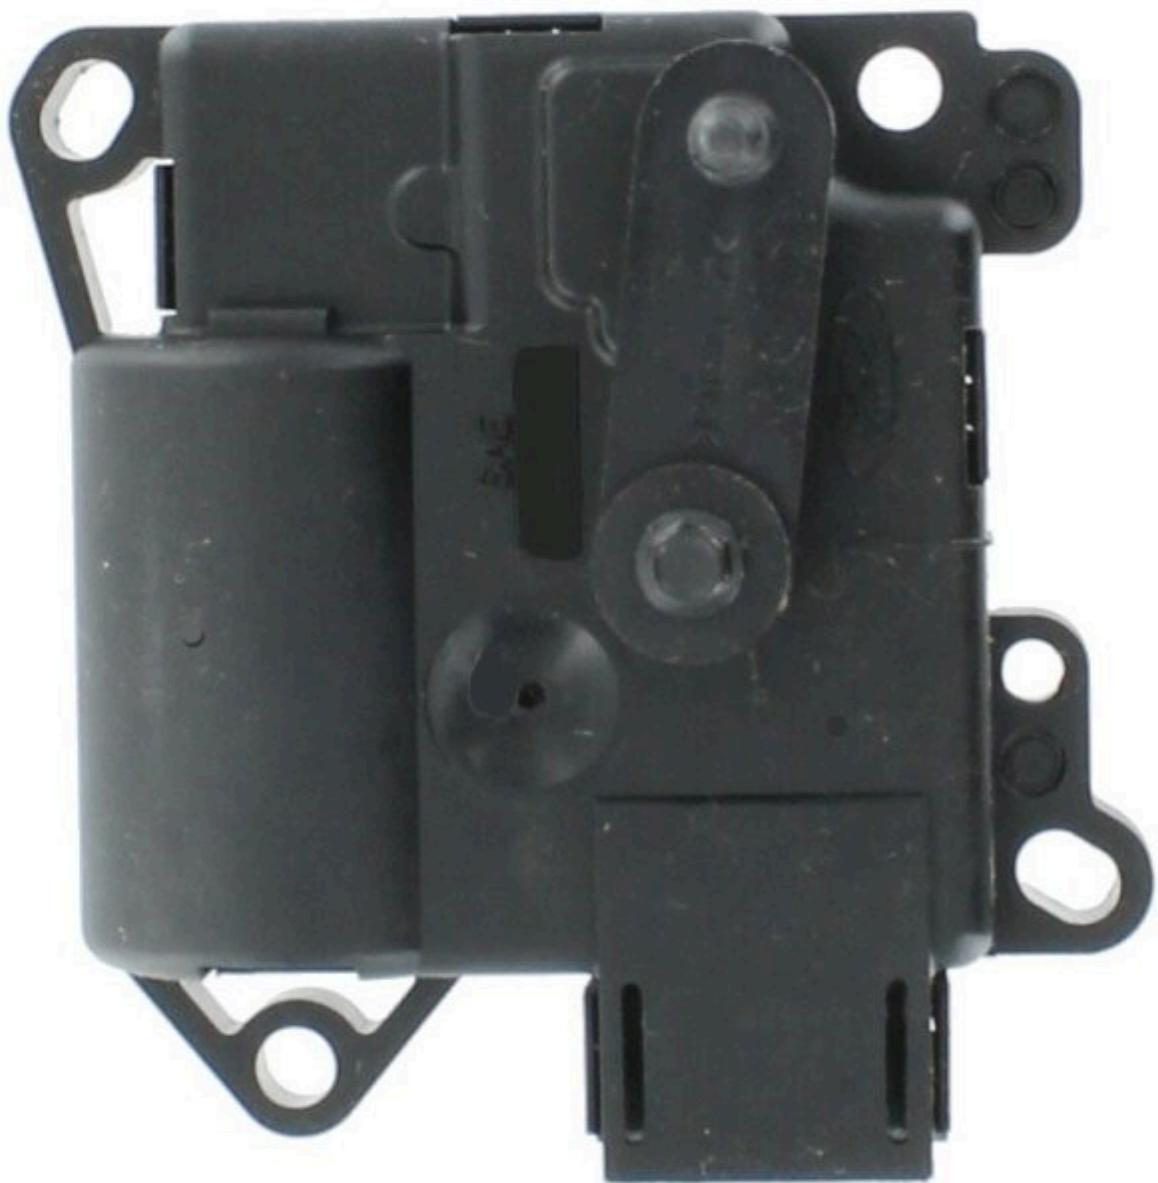
①

Nei veicoli succitati è possibile udire dei ticchettii provenienti dall'area del cruscotto o dello strumento plurindicatore.

La causa può essere rintracciata in uno o più servomotori dell'impianto di riscaldamento e climatizzazione.

- Localizzare esattamente il rumore
- Eseguire eventualmente un test dell'attuatore
- Sostituire i servomotori interessati
- Leggere ed eventualmente cancellare la memoria guasti
- Istruire i servomotori
