# Lancia Phedra - Capacità di raffreddamento insufficiente | HELLA

## Lancia Phedra

### Capacità di raffreddamento insufficiente

### Regolazione ritardata della temperatura

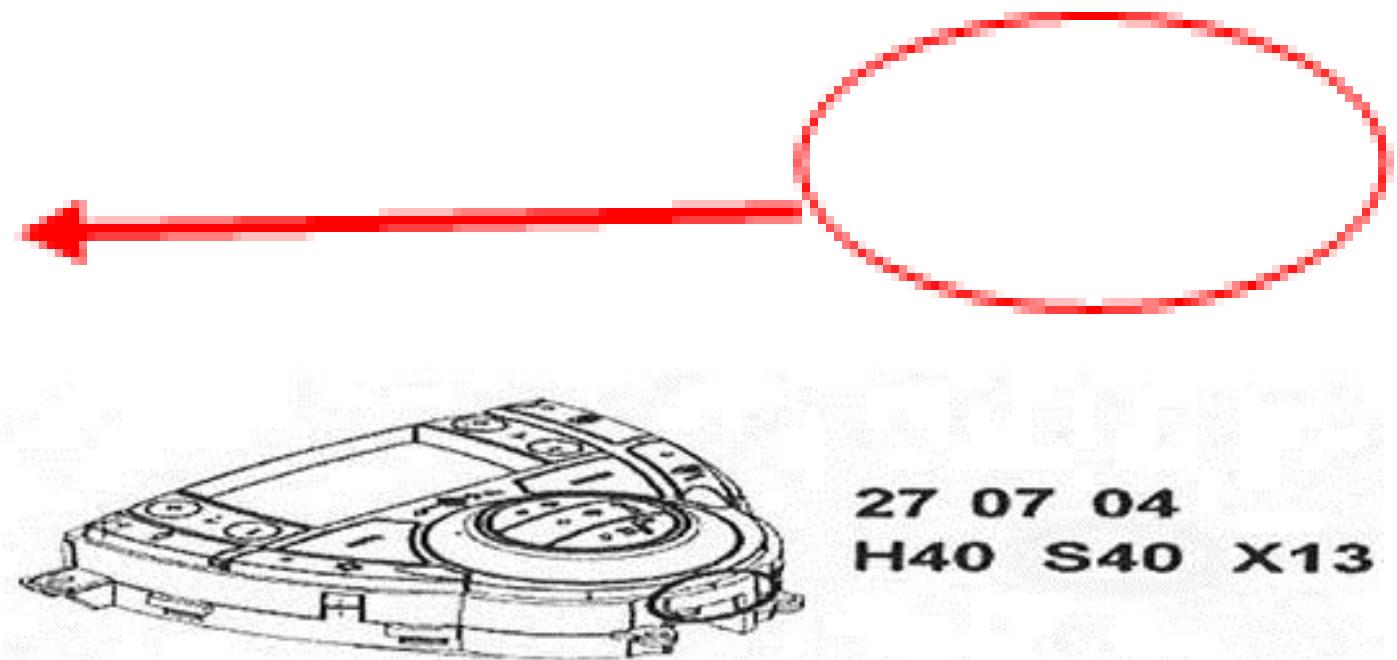
Su questi veicoli è possibile che spostando la temperatura scelta in direzione "freddo" le variazioni vengano applicate in ritardo. Nei primi minuti dopo la variazione della temperatura fuoriesce addirittura solo aria calda. In molti casi questo viene causato da un'unità di comando del climatizzatore difettosa. Spesso una soluzione è rappresentata dalla sostituzione dell'unità di comando. Sull'unità di comando modificata è presente il contrassegno "S40" (vedere il disegno). Questo contrassegno deve essere presente anche sul pezzo di ricambio.

Se è già montata un'unità modificata, la causa deve essere ricercata nell'ambiente del sistema.
